I.I.S.S. ALESSANDRO GREPPI
Via dei Mille, 27
23876 – Monticello Brianza (LC)

MISURE DI PREVENZIONE E PROTEZIONE DA ATTUARE

Programma degli interventi

INTERVENTI A CARICO DELLA PROVINCIA

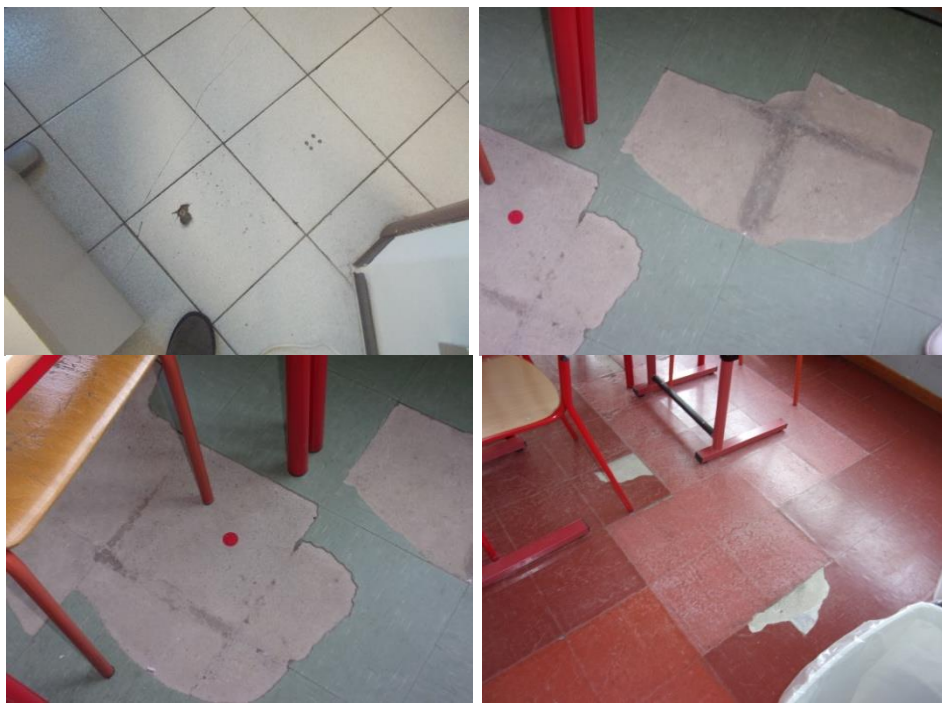
SEGNALAZIONE 02			
Piano terra - Aule 36-2LC, 37-2LB, 38-2LA e sala loro adiacente Piano primo - Aule 46-4EA, 47-4SB, 48-4SA, 49-4SC e sala loro adiacente			
Problema	Possibile presenza di asbesto nella matrice della pavimentazione.		
Rischio (P x D)	Rischio asbestosi	2 x 4 = 8	
Riscontro fotografico

Misure da adottare	- Eseguire test di laboratorio su campione della pavimentazione		
Responsabile attuazione misure	Datore di lavoro	Risolto in data:

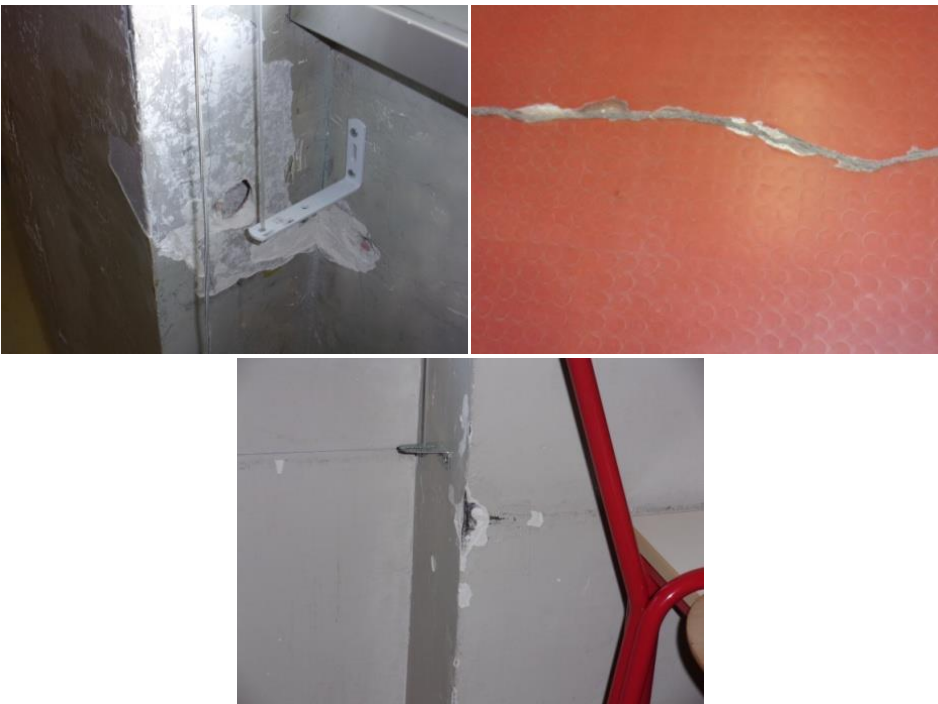
SEGNALAZIONE 03			
Generale (in particolare aule 0-1KA, 1-1B, 2-1A)			
Problema	Si riscontrano crepe e danneggiamenti lungo le pareti e i soffitti dell'Istituto.		
Rischio (P x D)	Danni strutturali	2 x 3= 6	
Riscontro fotografico

Misure da adottare	<ul style="list-style-type: none"> - Fare verifica della struttura - Ripristinare la finitura di pareti e soffitti danneggiati 		
Responsabile attuazione misure	Datore di lavoro	Risolto in data:

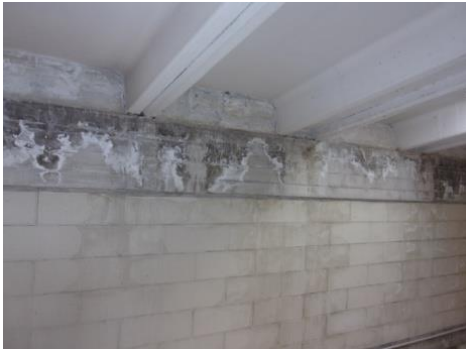
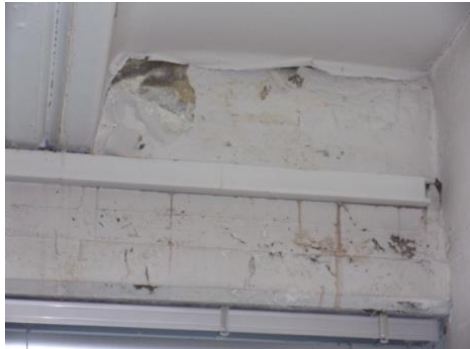
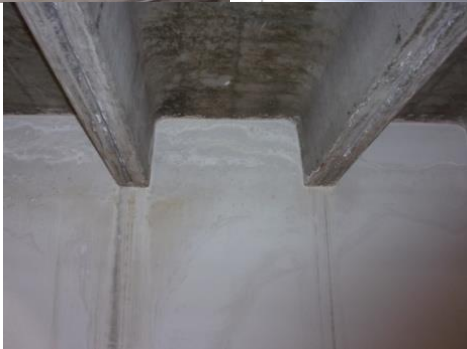
SEGNALAZIONE 04			
Piano primo - intradosso della copertura			
Problema	È stata riscontrata la presenza di infiltrazioni e danni da umidità nel soffitto dei locali		
Rischio (P x D)	Eventuale caduta di materiale dall'alto, microclima, discomfort, insalubrità del locale	2 x 3 = 6	
Riscontro fotografico	<div>

</div>		
Misure da adottare	<ul style="list-style-type: none">- Ripristinare le porzioni danneggiate- Mettere in atto tutte le opere tecniche necessarie ad evitare ulteriori infiltrazioni e umidità		
Responsabile attuazione misure	Datore di lavoro	Risolto in data:

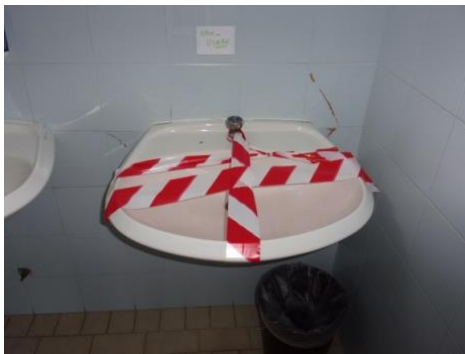
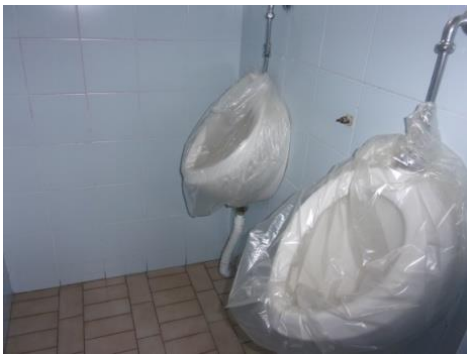
SEGNALAZIONE 05			
Piano primo - bagno adiacente all'aula 17-3LC			
Problema	Si rileva la presenza di accessori igienici guasti.		
Rischio (P x D)	Impossibilità di usufruire dei servizi igienici	2 x 2 = 4	
Riscontro fotografico	<div>

</div>		
Misure da adottare	Si provvederà alla riparazione e/o sostituzione degli accessori igienici guasti		
Responsabile attuazione misure	Datore di lavoro	Risolto in data:

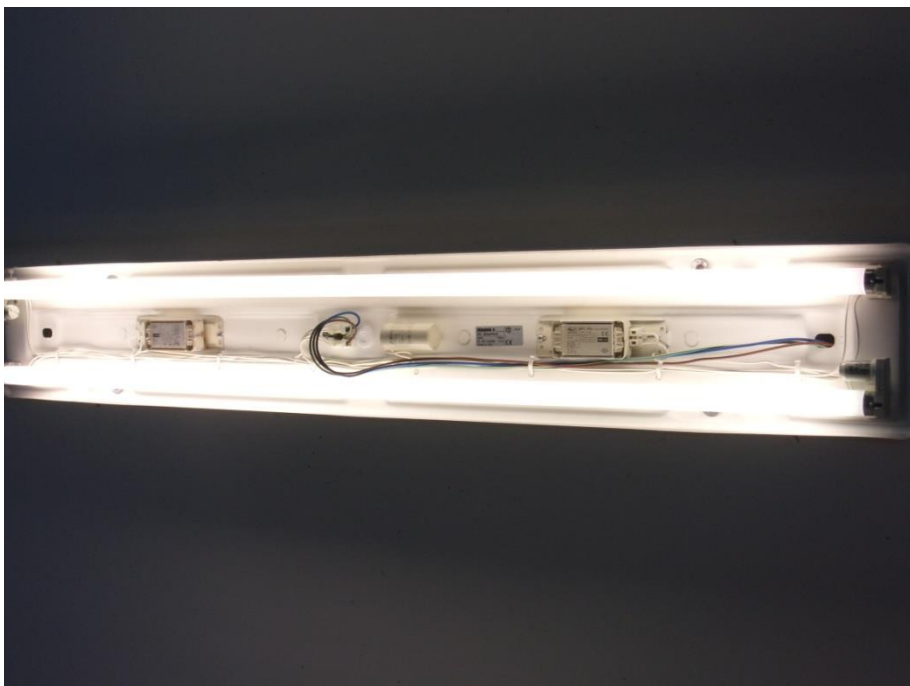
SEGNALAZIONE 06			
Piano terra - uffici amministrativi			
Problema	Si riscontra la presenza di luci con lampade esposte.		
Rischio (P x D)	Esposizione dell'impianto, eventuale caduta di oggetti dall'alto	2 x 2 = 4	
Riscontro fotografico

Misure da adottare	- Provvedere al ripristino della luce		
Responsabile attuazione misure	Datore di lavoro	Risolto in data:

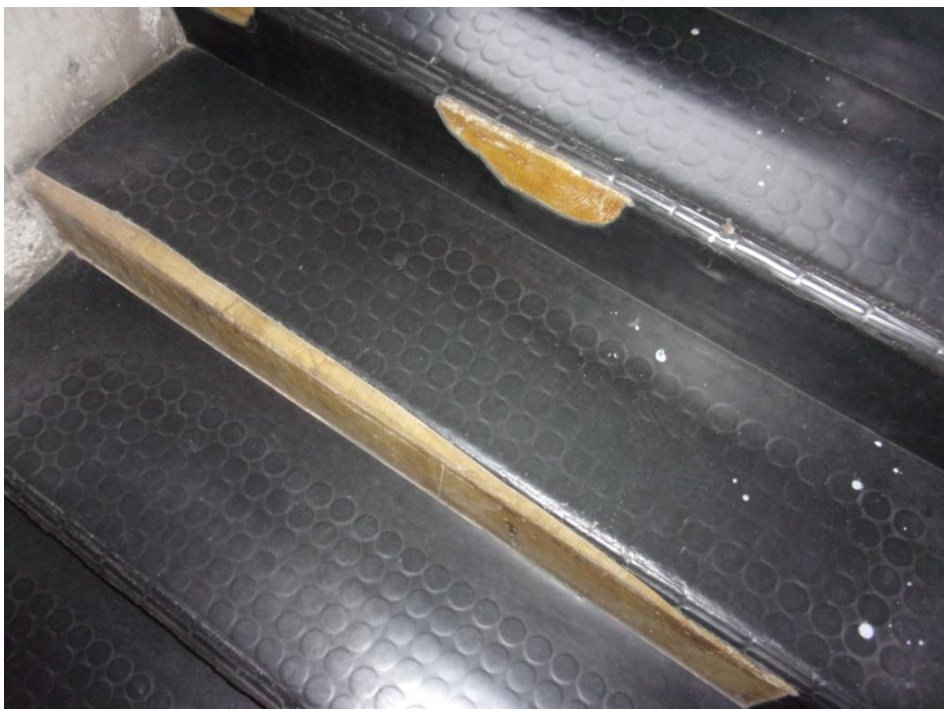
SEGNALAZIONE 07			
Scale di collegamento ai vari piani			
Problema	Il rivestimento delle scale risulta danneggiato e a tratti assente.		
Rischio (P x D)	Scivolamento, inciampo, infortunio	3 x 3 = 9	
Riscontro fotografico

Misure da adottare	- Ripristinare il rivestimento, sostituendo le porzioni danneggiate		
Responsabile attuazione misure	Datore di lavoro	Risolto in data:

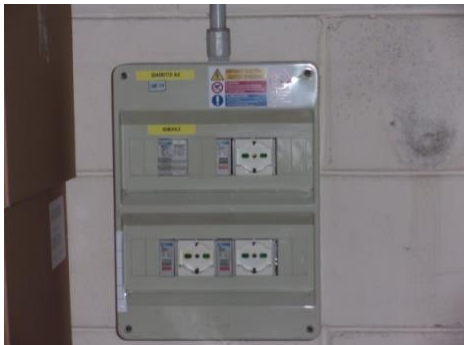
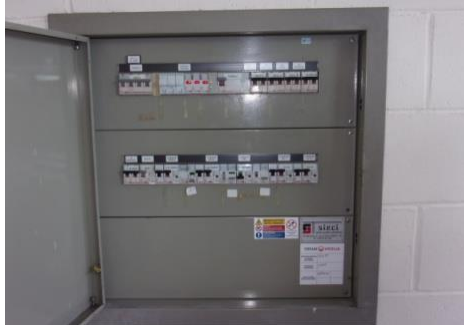
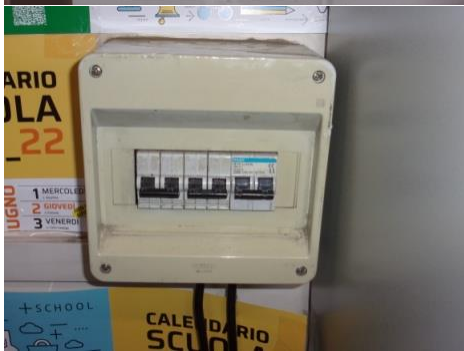
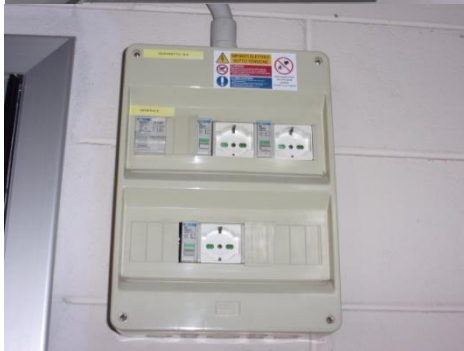
SEGNALAZIONE 09			
Generale - tutta la struttura			
Problema	Presenza di quadri elettrici non correttamente coperti e segnalati. Alcuni dei quadri elettrici sono invece dotati di coperchio non a norma.		
Rischio (P x D)	Rischio elettrico, rischio incendio, elettrocuzione	2 x 3 = 6	
Riscontro fotografico	<div>

</div>		
Misure da adottare	<div><ul style="list-style-type: none">- Dotare di coperchio i quadri eventualmente sprovvisti- Installare idonea segnaletica presso i quadri elettrici- Sostituire coperchi non conformi con coperchi nuovi previsti da normativa</div> <div>

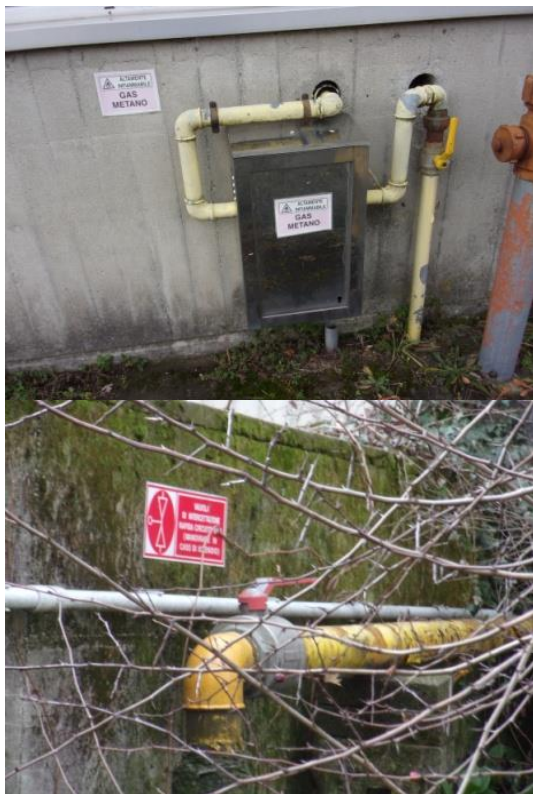
SEGNALAZIONE 10			
Piano terra - esterno laboratorio informatica, esterno centrale termica			
Problema	La valvola d'intercettazione presso il laboratorio d'informatica (prima foto dall'alto) risulta priva di idonea segnaletica. Quella presso la centrale termica risulta invece non correttamente dipinta di giallo.		
Rischio (P x D)	Mancato riconoscimento da parte degli addetti durante l'emergenza, ritardo nella gestione del rischio d'incendio	2 x 3 = 6	
Riscontro fotografico	<div>

</div>		
Misure da adottare	<div><ul style="list-style-type: none">- Apporre idonea segnaletica- Dipingere la valvola di colore giallo come previsto da normativa</div> <div>

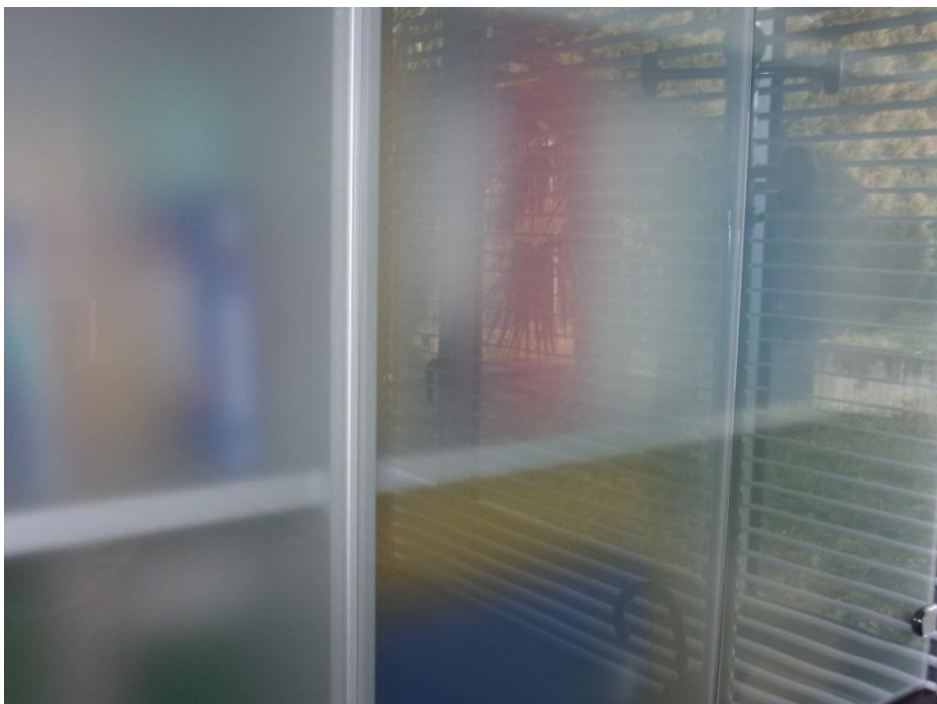
SEGNALAZIONE 11			
Piano terra - uffici amministrativi			
Problema	Si rileva la presenza di un vetro a piena altezza , è presente inoltre della documentazione a contatto con il vetro stesso.		
Rischio (P x D)	Urti, tagli, proiezione di schegge in caso di urto	2 x 4= 8	
Riscontro fotografico

Misure da adottare	<ul style="list-style-type: none">- Installare sul vetro una pellicola di protezione- Rimuovere documentazione a contatto con il vetro		
Responsabile attuazione misure	Datore di lavoro	Risolto in data:

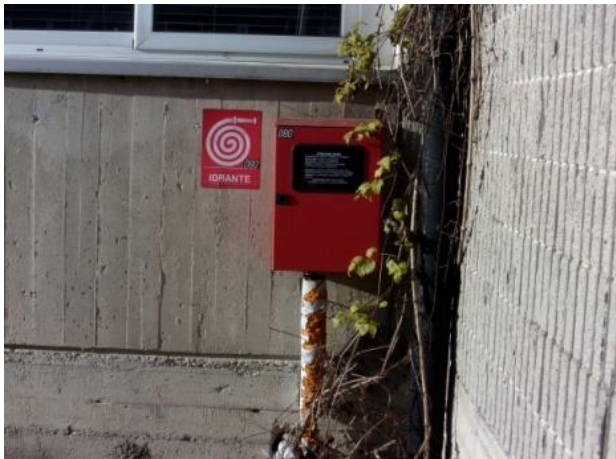
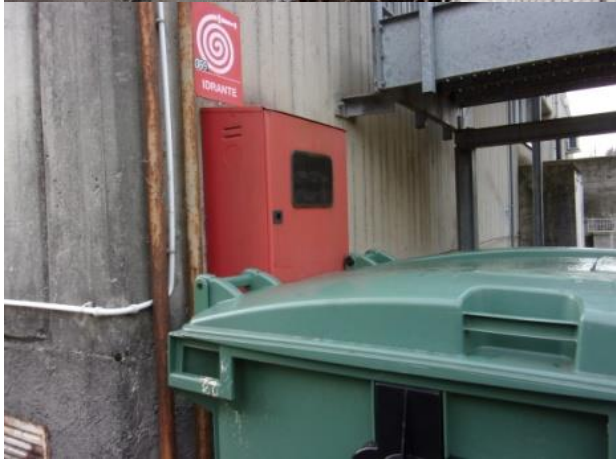
SEGNALAZIONE 12			
Piano terra - esterno			
Problema	Presenza di ostacoli che rendono più arduo l'utilizzo dei presidi antincendio esterni (idranti a muro).		
Rischio (P x D)	Mancata gestione delle emergenze	2 x 2 = 4	
Riscontro fotografico	<div>

</div>		
Misure da adottare	- Rimuovere gli ostacoli presenti (es. bidoni, vegetazione, ...)		
Responsabile attuazione misure	Datore di lavoro	Risolto in data:

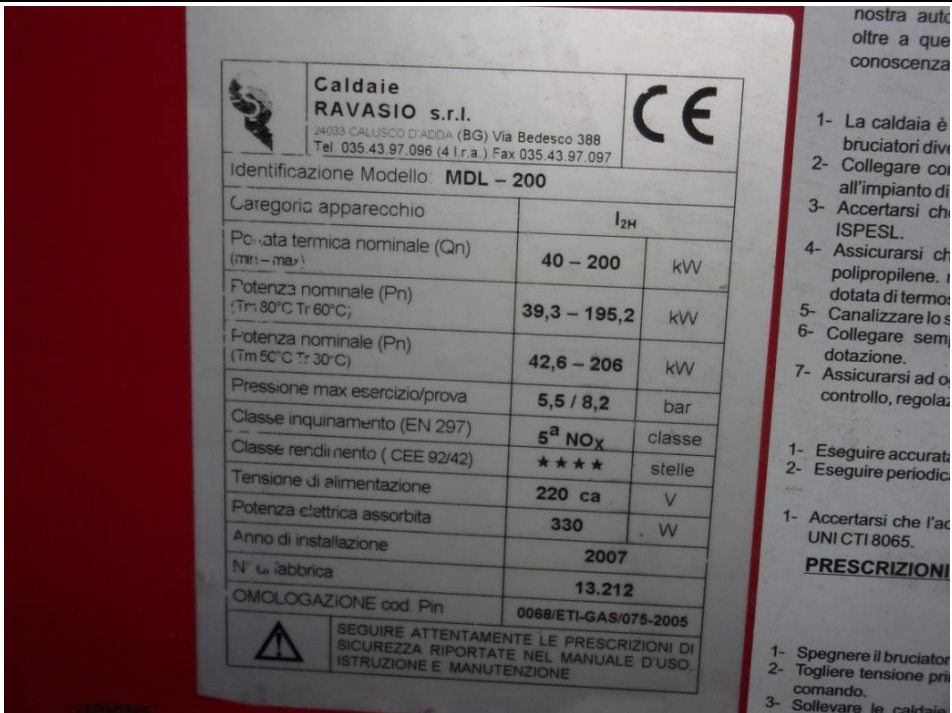
SEGNALAZIONE 13			
Generale			
Problema	Consegnare copia della Certificazione di Prevenzione Incendio per quanto concerne: <ul style="list-style-type: none">- Deposito mezzi- Quantitativi di carta immagazzinati- Potenza della caldaia Qualora non si fosse in possesso di tali documenti, valutare l'assoggettabilità delle varie attività presenti procedere alla pratica di richiesta di rilascio di CPI per le attività soggette.		
Rischio (P x D)	Incendio	3 x 3 = 9	
Riscontro fotografico	<div>

</div>		
Misure da adottare	<ul style="list-style-type: none">- Consegnare copia dei CPI al SPP- In assenza della documentazione sovracitata, provvedere alla pratica di richiesta di rilascio di CPI per le attività soggetta secondo quanto previsto dalla narrativa vigente- Nel caso si renda necessario ottenere CPI, saranno necessarie opere di compartimentazione dei locali		
Responsabile attuazione misure	Datore di lavoro	Risolto in data:

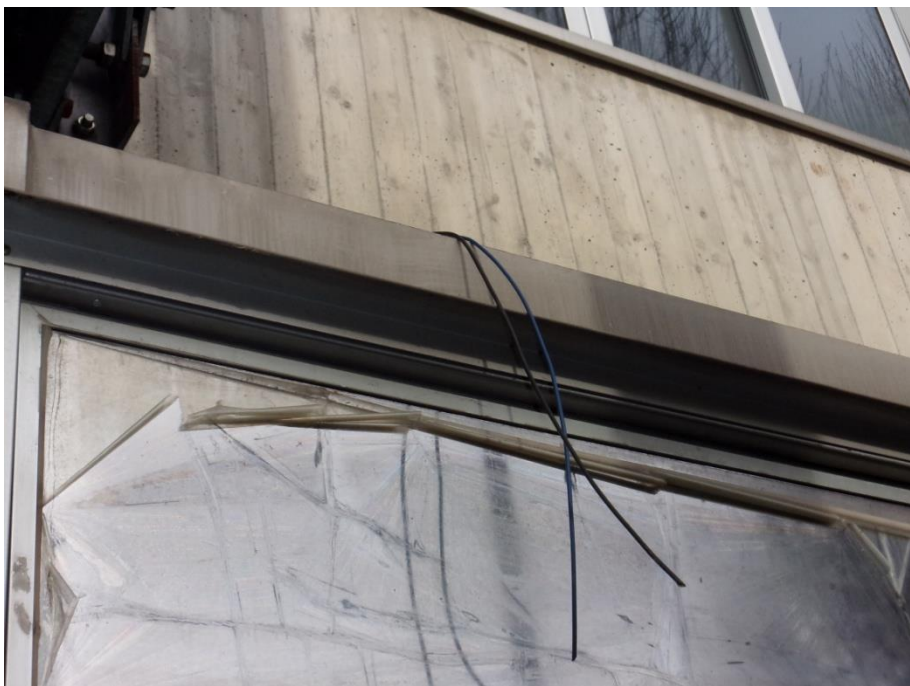
SEGNALAZIONE 14			
Piano terra - esterno lato est			
Problema	Sulla facciata dell'edificio sono presenti cavi esposti.		
Rischio (P x D)	Rischio elettrico, elettrocuzione	2 x 2 = 4	
Riscontro fotografico

Misure da adottare	- Mettere in sicurezza l'impianto		
Responsabile attuazione misure	Datore di lavoro	Risolto in data:

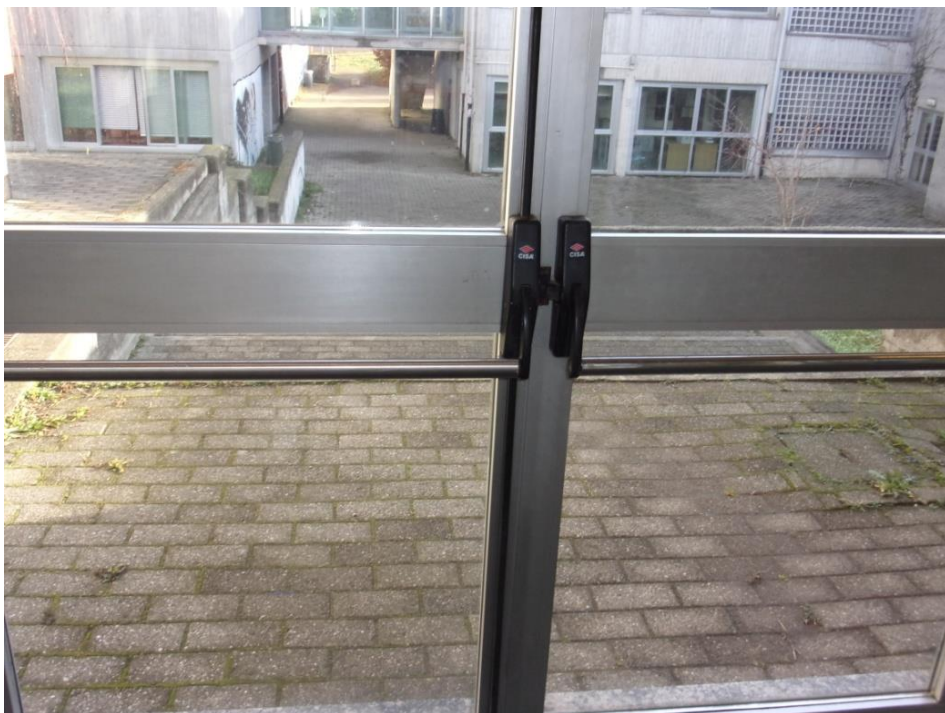
SEGNALAZIONE 15			
Piano terra - uscita di emergenza nei pressi dell'aula 7-3EA			
Problema	Si rileva la presenza di maniglioni antipanico non conformi alla normativa vigente.		
Rischio (P x D)	Mancata gestione delle emergenze	2 x 3 = 6	
Riscontro fotografico

Misure da adottare	- Sostituire maniglioni antipanico non conformi con altri previsti da normativa		
Responsabile attuazione misure	Datore di lavoro	Risolto in data:

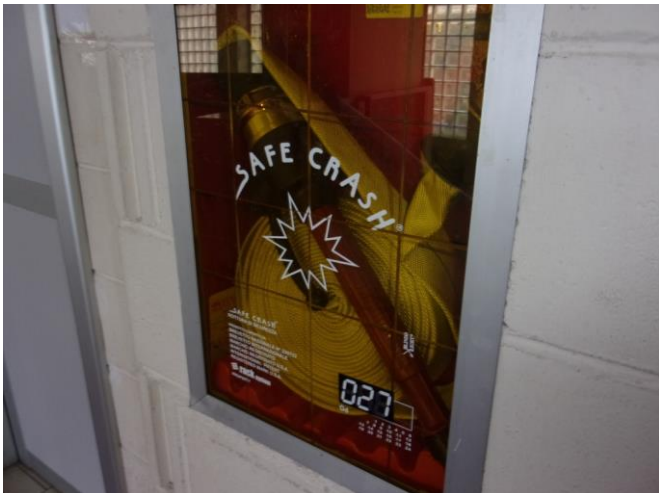
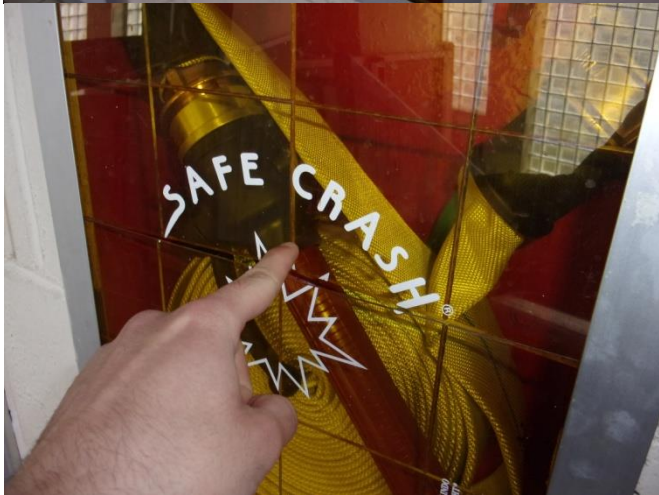
SEGNALAZIONE 16			
Piano primo - presso ufficio cultura			
Problema	Vetro di protezione dell'idrante danneggiato.		
Rischio (P x D)	Mancata gestione delle emergenze, rischio taglio, mancata protezione dell'impianto	2 x 2 = 4	
Riscontro fotografico	<div>

</div>		
Misure da adottare	- Sostituire vetro danneggiato		
Responsabile attuazione misure	Datore di lavoro	Risolto in data:

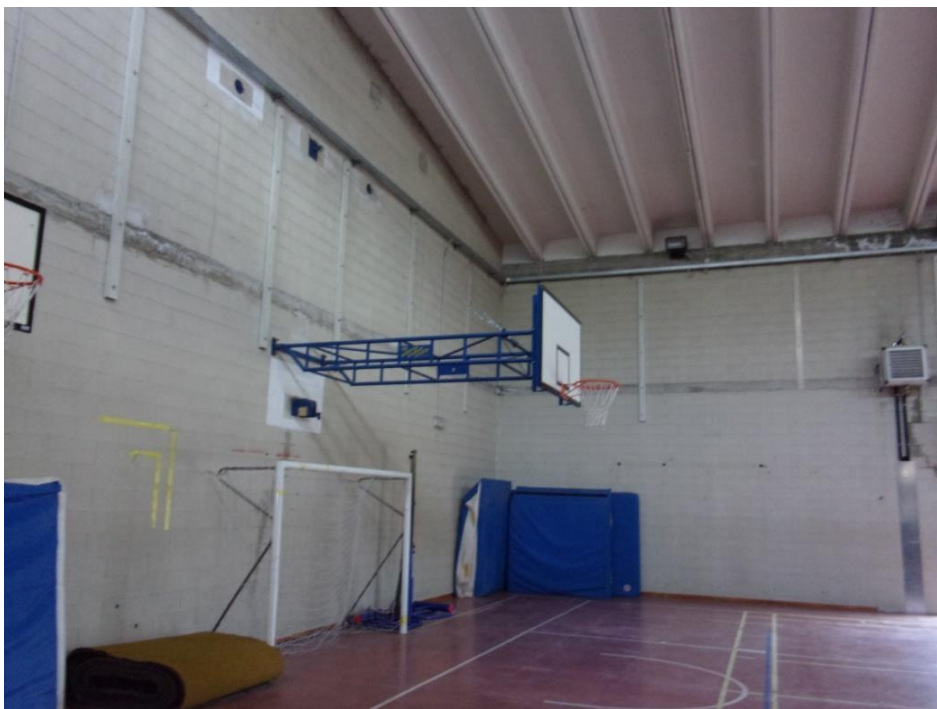
SEGNALAZIONE 17			
Piano seminterrato - palestra PS1			
Problema	Occorre fare verifica e manutenzione periodica delle funi dei canestri.		
Rischio (P x D)	Caduta di oggetti dall'alto, urto, schiacciamento	2 x 4 = 8	
Riscontro fotografico

Misure da adottare	- Sottoporre le funi a verifica e manutenzione periodica		
Responsabile attuazione misure	Datore di lavoro	Risolto in data:

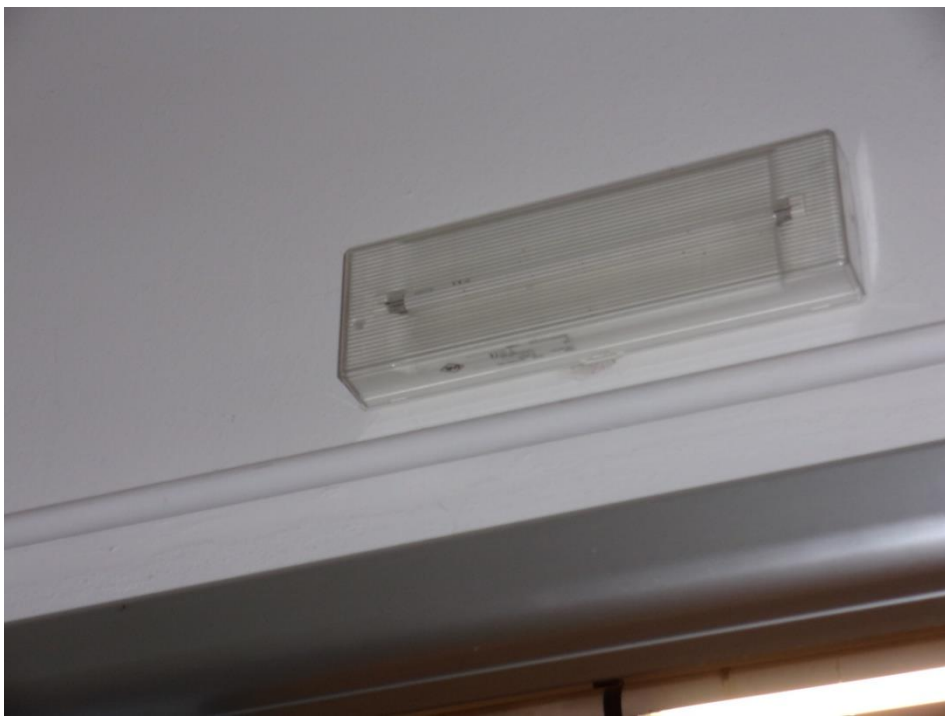
SEGNALAZIONE 18			
Generale - varie aule			
Problema	Durante il sopralluogo è stato riscontrato come alcune delle luci di emergenza non fossero funzionanti		
Rischio (P x D)	Mancata gestione delle emergenze, evacuazione lenta o incorretta	2 x 3 = 6	
Riscontro fotografico

Misure da adottare	- Ripristinare la muratura e l'intonaco		
Responsabile attuazione misure	Datore di lavoro	Risolto in data:

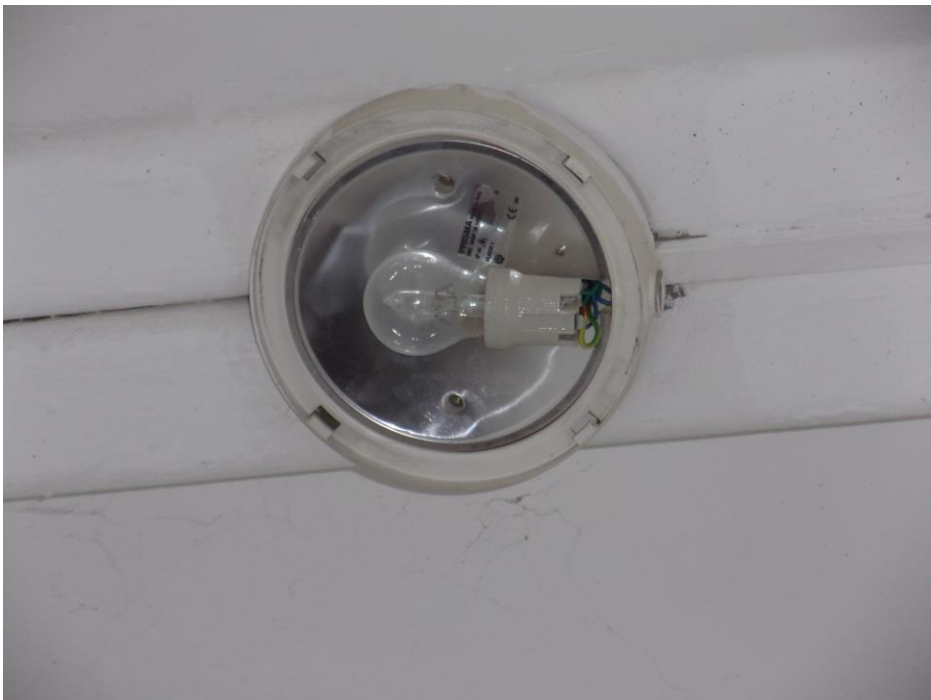
SEGNALAZIONE 19			
Piano terra - antibagno nei pressi della segreteria			
Problema	La plafoniera dell'antibagno risulta sprovvista di vetro.		
Rischio (P x D)	Esposizione dell'impianto, eventuale caduta di oggetti dall'alto	2 x 2 = 4	
Riscontro fotografico

Misure da adottare	- Provvedere all'installazione di nuovo vetro		
Responsabile attuazione misure	Datore di lavoro	Risolto in data:

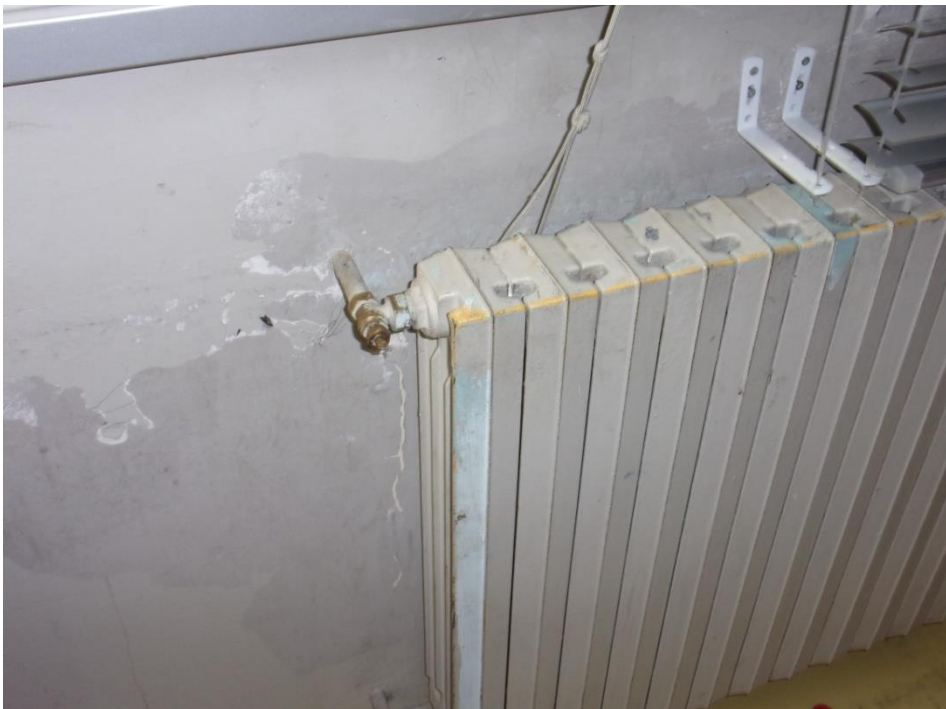
SEGNALAZIONE 20			
Generale			
Problema	In alcune delle aule si riscontrano segni di infiltrazioni e danni da umidità presso i caloriferi.		
Rischio (P x D)	Insalubrità dei locali, danni alle strutture e alle finiture	2 x 2 = 4	
Riscontro fotografico

Misure da adottare	<ul style="list-style-type: none"> - Verificare l'assenza di perdite dell'impianto di riscaldamento; se fossero presenti mettere in atto soluzioni tecniche che impediscano al fenomeno di ripresentarsi - Riparare i danni alle strutture e alle finiture 		
Responsabile attuazione misure	Datore di lavoro	Risolto in data:

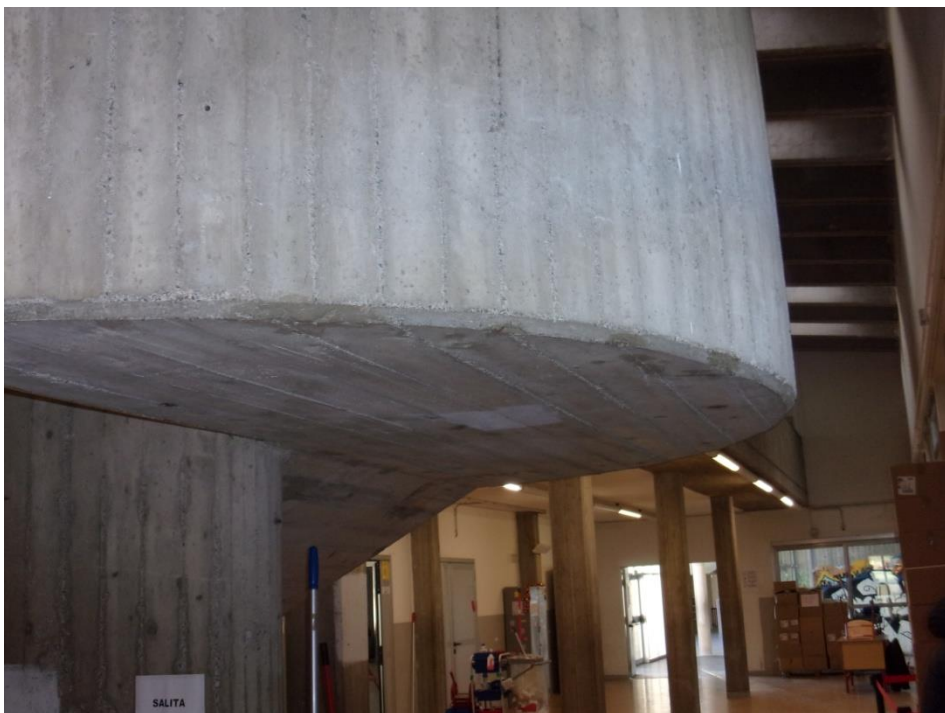
SEGNALAZIONE 21			
Generale			
Problema	I pianerottoli delle scale sono ad altezza tale da costituire pericolo di urto per le persone transitanti sotto di essi.		
Rischio (P x D)	Urto al capo, infortunio	2 x 3 = 6	
Riscontro fotografico

Misure da adottare	<div>- Installare strisce di segnalazione</div> <div>

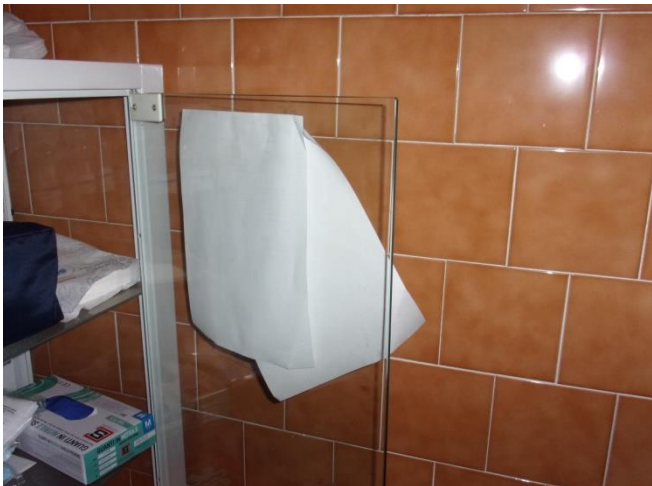
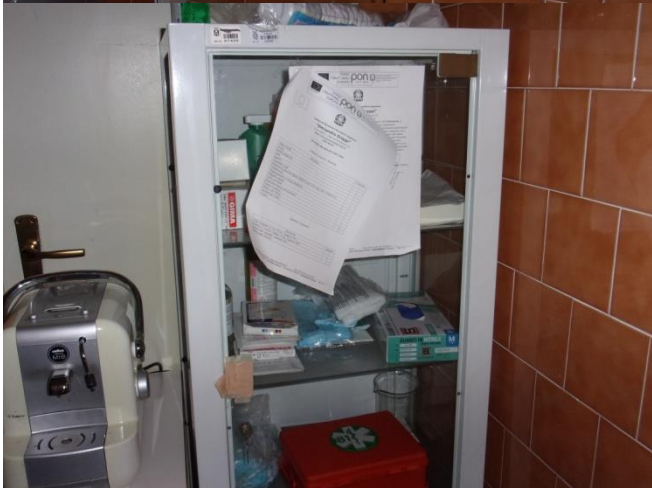
SEGNALAZIONE 22			
Piano terra - infermeria			
Problema	Il mobiletto del locale infermeria presenta anta vetrata non protetta.		
Rischio (P x D)	In caso di urto:rischio di taglio, proiezione di schegge, infortunio	2 x 3 = 6	
Riscontro fotografico	<div>

</div>		
Misure da adottare	- Installare pellicola adesiva antischegge sulle vetrate esposte al rischio di urto		
Responsabile attuazione misure	Datore di lavoro	Risolto in data:

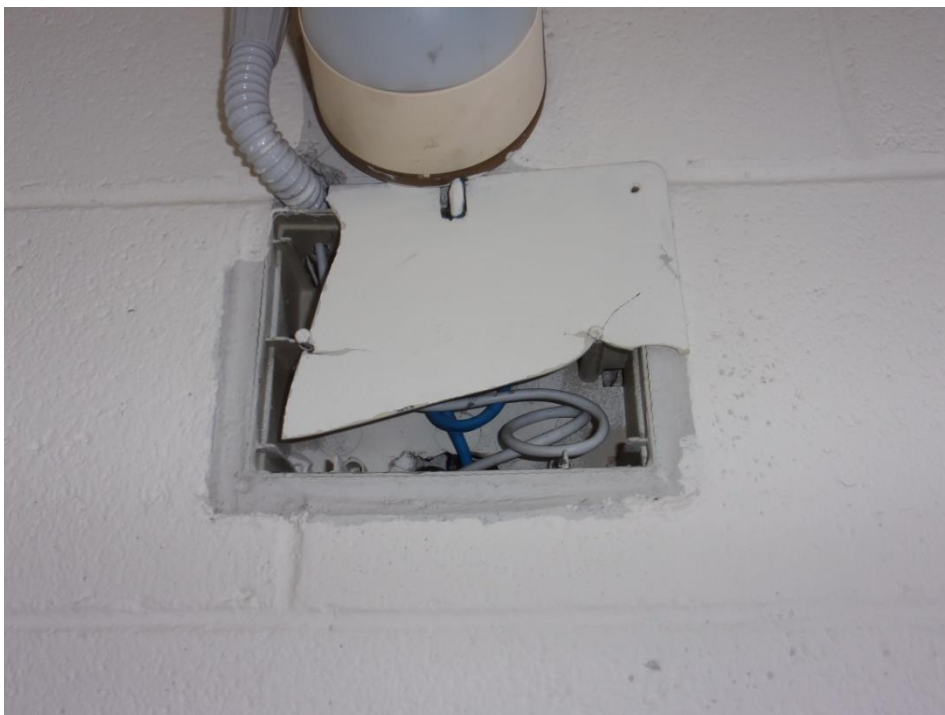
SEGNALAZIONE 23			
Piano terra - presso aula 7-3EA			
Problema	Si riscontra la presenza di cassetta di derivazione con coperchio danneggiato.		
Rischio (P x D)	Esposizione degli impianti, rischio elettrico	2 x 2 = 4	
Riscontro fotografico

Misure da adottare	- Sostituire il coperchio danneggiato e garantire la corretta separazione dall'ambiente		
Responsabile attuazione misure	Datore di lavoro	Risolto in data:

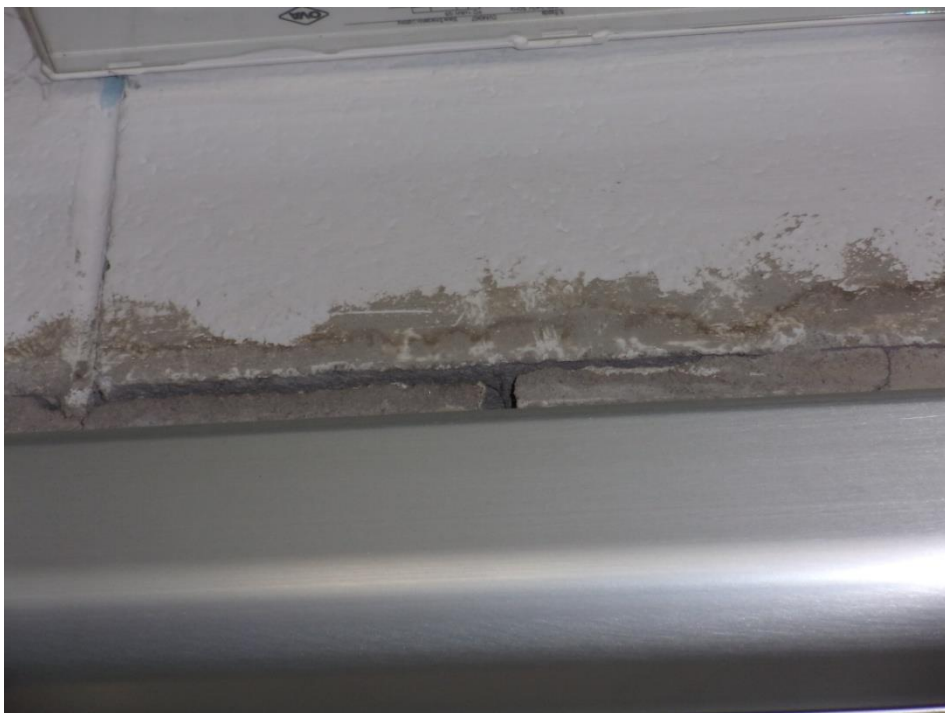
SEGNALAZIONE 24			
Piano terra - aula 7-3EA			
Problema	Si riscontrano crepe e fessurazioni nel voltino della porta di accesso all'aula.		
Rischio (P x D)	Danni alla struttura	2 x 2 = 4	
Riscontro fotografico

Misure da adottare	<ul style="list-style-type: none">- Fare verifica dello stato della parete- Ripristinare il voltino		
Responsabile attuazione misure	Datore di lavoro	Risolto in data:

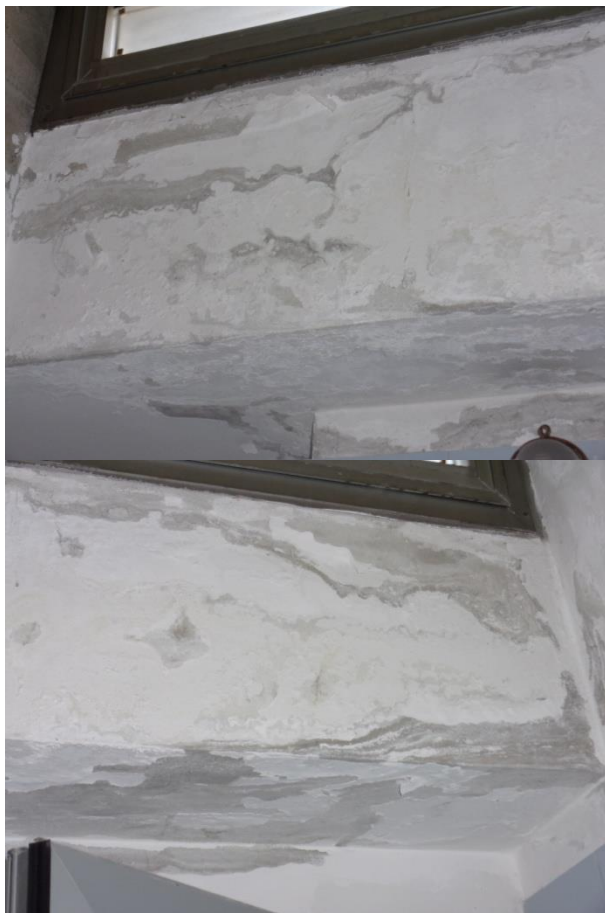
SEGNALAZIONE 25			
Piano terra - bagni presso aule 7-3EA e 8			
Problema	Si riscontrano danni diffusi e gravi da umidità e infiltrazioni presso il lucernario dei bagni.		
Rischio (P x D)	Insalubrità dei locali, danni alle strutture e alle finiture	2 x 2 = 4	
Riscontro fotografico

Misure da adottare	<ul style="list-style-type: none">- Mettere in atto soluzioni tecniche che impediscano al fenomeno di ripresentarsi- Riparare i danni alle strutture e alle finiture		
Responsabile attuazione misure	Datore di lavoro	Risolto in data:

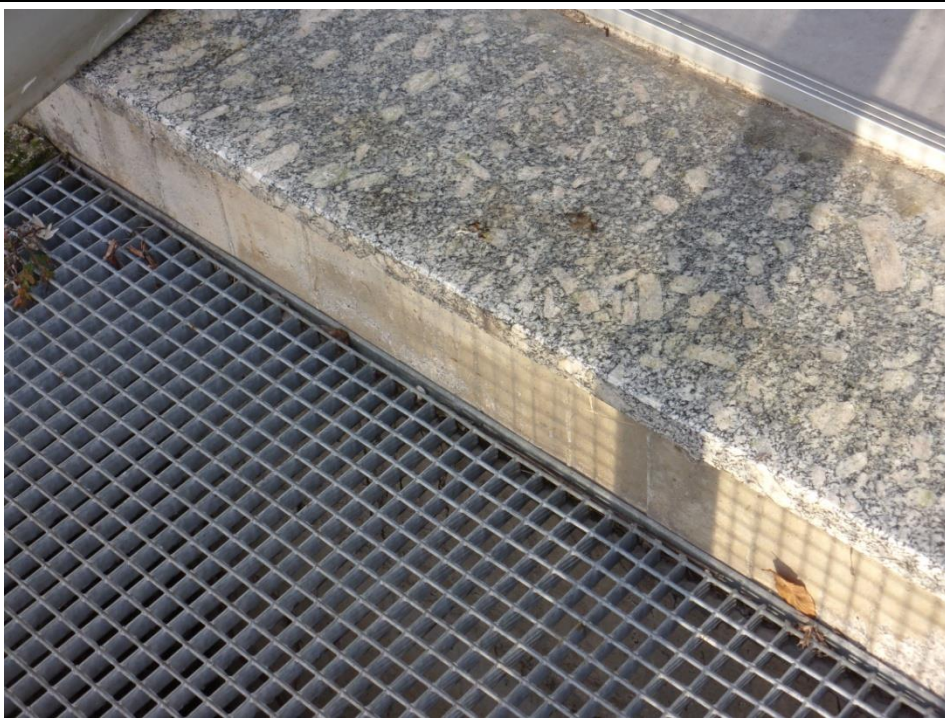
SEGNALAZIONE 26			
Generale - uscita di emergenza presso aula 9-2EA			
Problema	L'uscita di emergenza presenta un gradino non segnalato immediatamente oltre la soglia.		
Rischio (P x D)	Caduta a livello, inciampo, infortunio, ritardo della procedura di evacuazione Possibile calpestamento di persone in caso di inciampo durante l'emergenza	2 x 4 = 8	
Riscontro fotografico

Misure da adottare	<ul style="list-style-type: none">- Istruire i docenti di avvertire gli studenti del gradino durante le procedure di evacuazione- Installare strisce di segnalazione

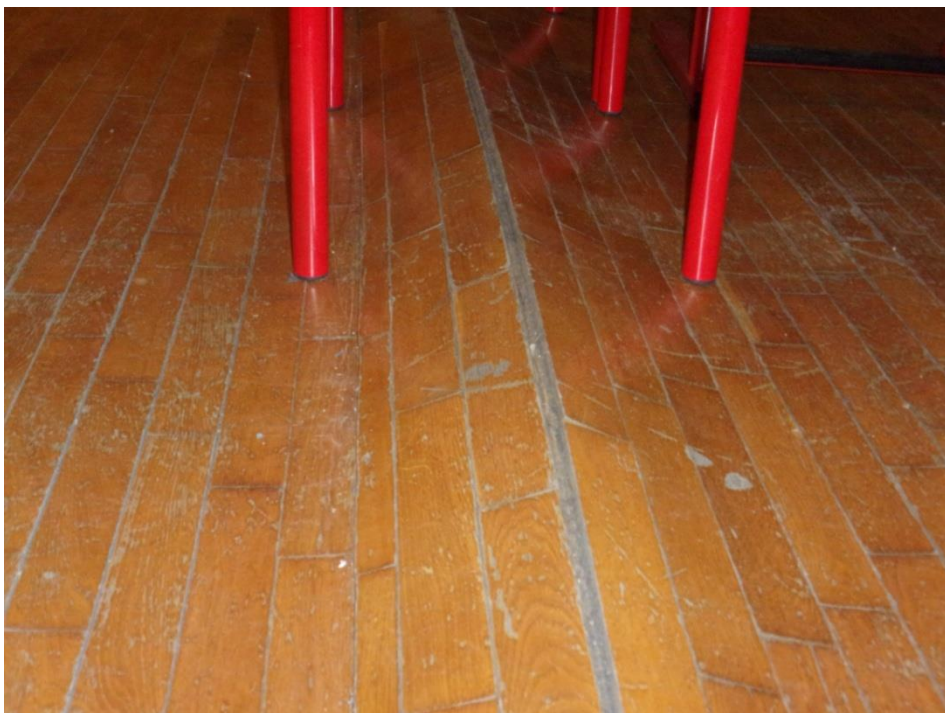
SEGNALAZIONE 27			
Piano terra - auditorium			
Problema	La pavimentazione dell’auditorium s’innalza in un punto, diventando d’intralcio e possibile fonte di inciampo.		
Rischio (P x D)	Inciampo, caduta a livello, infortunio	2 x 2 = 4	
Riscontro fotografico

Misure da adottare	- Effettuare la manutenzione della pavimentazione		
Responsabile attuazione misure	Datore di lavoro	Risolto in data:

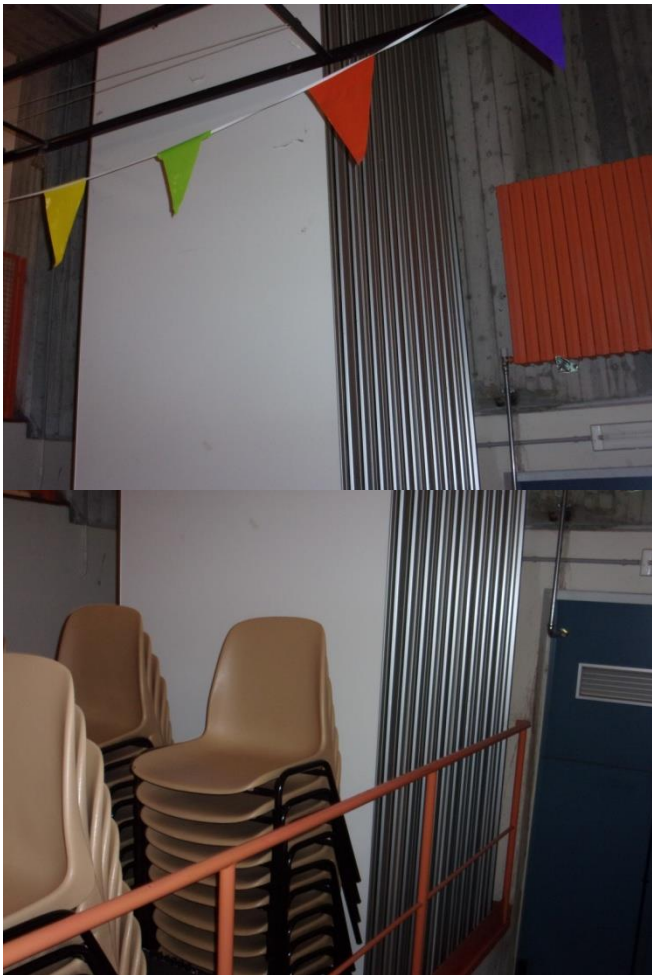
SEGNALAZIONE 28			
Piano terra - auditorium			
Problema	È possibile schiacciarsi le mani durante la movimentazione delle pareti mobili dell'auditorium.		
Rischio (P x D)	Schiacciamento arti, urto, infortunio	2 x 2 = 4	
Riscontro fotografico	<div>

</div>		
Misure da adottare	- Installare idonea segnaletica recante l'avvertimento del rischio di schiacciamento mani		
Responsabile attuazione misure	Datore di lavoro	Risolto in data:

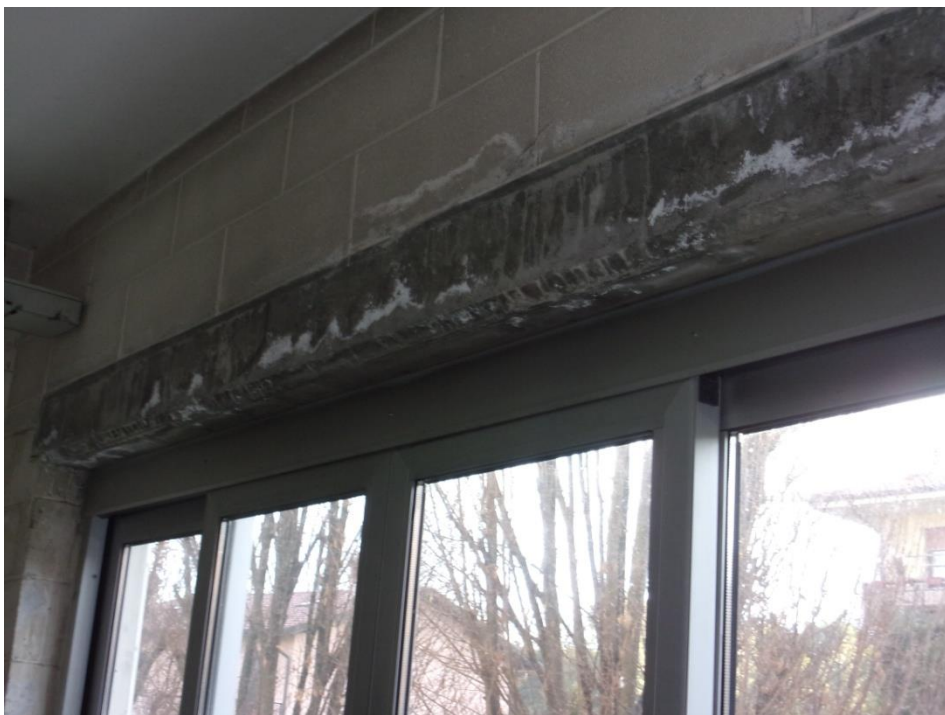
SEGNALAZIONE 29			
Piano terra - finestre corridoio presso aula 38-2LA			
Problema	Si riscontrano segni di infiltrazioni e danni da umidità sull'architrave della finestra.		
Rischio (P x D)	Insalubrità dei locali, danni alle strutture e alle finiture	2 x 2 = 4	
Riscontro fotografico

Misure da adottare	<ul style="list-style-type: none">- Mettere in atto soluzioni tecniche che impediscano al fenomeno di ripresentarsi- Riparare i danni alle strutture e alle finiture		
Responsabile attuazione misure	Datore di lavoro	Risolto in data:

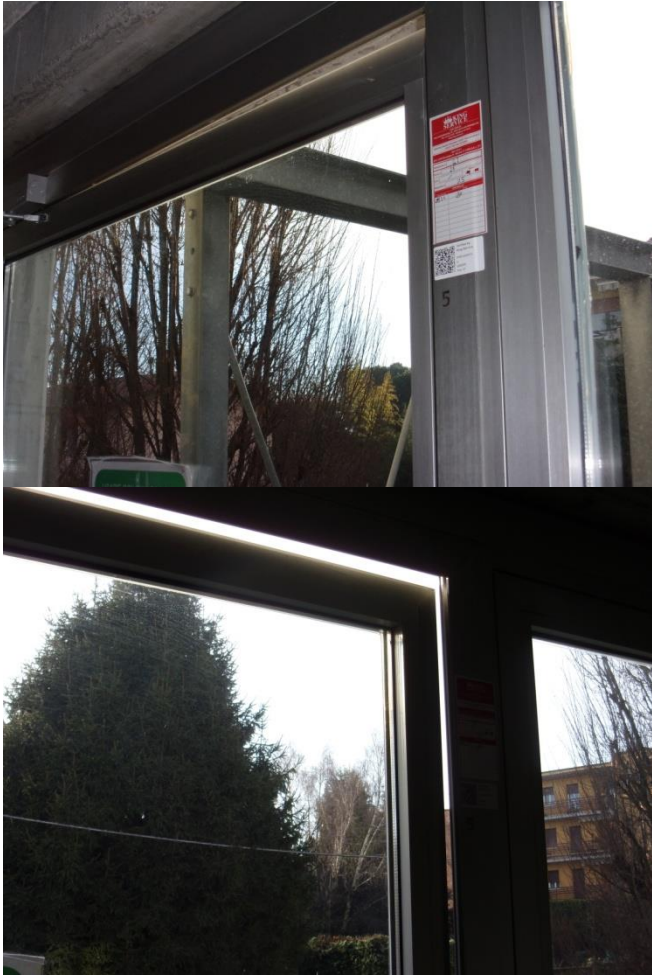
SEGNALAZIONE 30			
Piano terra - uscita di emergenza presso aula 38-2LA			
Problema	La porta d'emergenza non risulta registrata. Inoltre, contrariamente a quanto previsto dalla normativa, non è apribile in ogni suo punto.		
Rischio (P x D)	Ritardo della procedura di evacuazione o addirittura mancata evacuazione	2 x 3 = 6	
Riscontro fotografico	<div>

</div>		
Misure da adottare	<ul style="list-style-type: none">- Registrare la porta di emergenza- Garantire che la porta sia apribile in qualsiasi punto		
Responsabile attuazione misure	Datore di lavoro	Risolto in data:

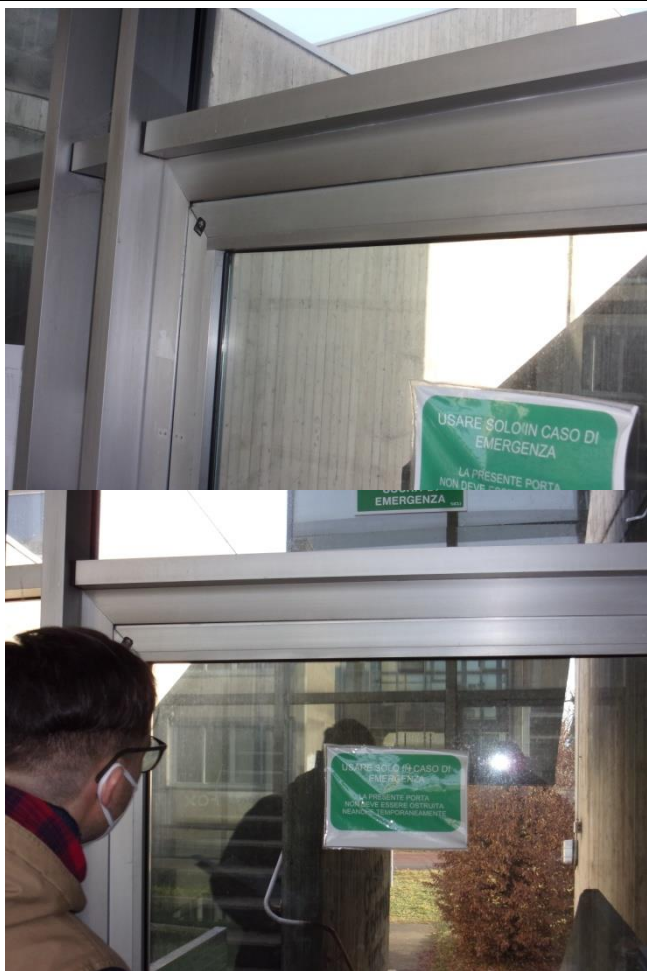
SEGNALAZIONE 31			
Piano terra - uscita di emergenza presso aula 36-2LC			
Problema	L'uscita di emergenza risulta di altezza non conforme alla normativa vigente (h = 190 cm < 200 cm minimi) e non facilmente apribile, in quanto si blocca durante l'apertura.		
Rischio (P x D)	Mancata evacuazione o ritardo nell'abbandono dell'edificio	2 x 3 = 6	
Riscontro fotografico

Misure da adottare	- Sostituire la porta di emergenza affinché sia funzionale e conforme alla normativa		
Responsabile attuazione misure	Datore di lavoro	Risolto in data:

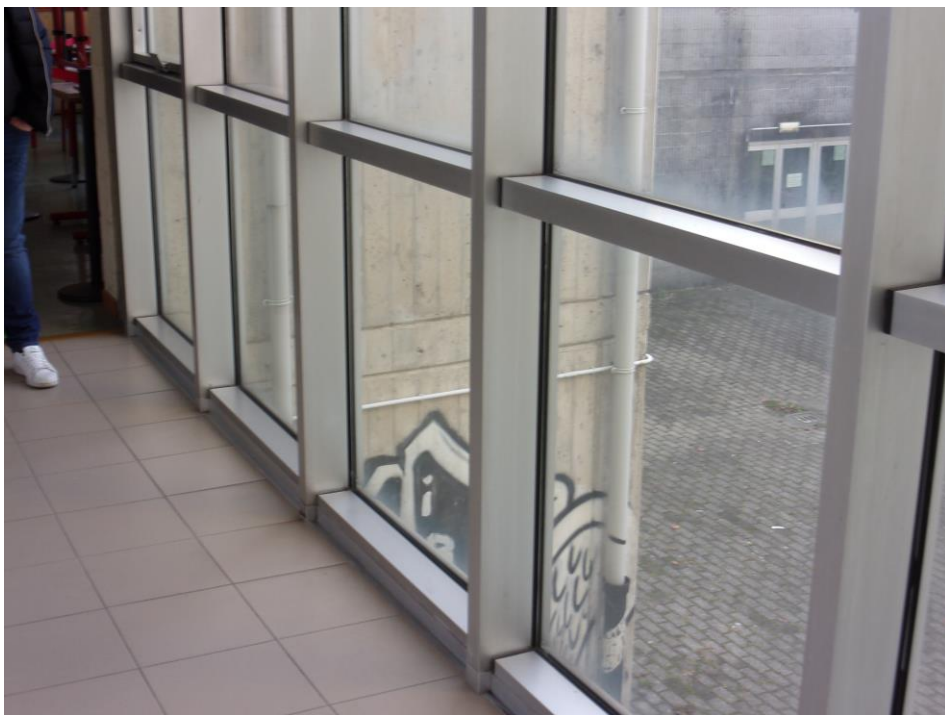
SEGNALAZIONE 32			
Piano terra - corridoio tra aula 25-2SC e aula 36-2LC			
Problema	Il corridoio sopraelevato risulta avere vetrate a piena altezza.		
Rischio (P x D)	Rottura in caso di urto, proiezione di schegge e possibile caduta dall'alto	2 x 4 = 8	
Riscontro fotografico

Misure da adottare	- I vetri del corridoio devono essere antisfondamento		
Responsabile attuazione misure	Datore di lavoro	Risolto in data:
