I.I.S.S. ALESSANDRO GREPPI
Via dei Mille, 27
23876 – Monticello Brianza (LC)

MISURE DI PREVENZIONE E PROTEZIONE DA ATTUARE

Programma degli interventi

INTERVENTI A CARICO DELLA PROVINCIA

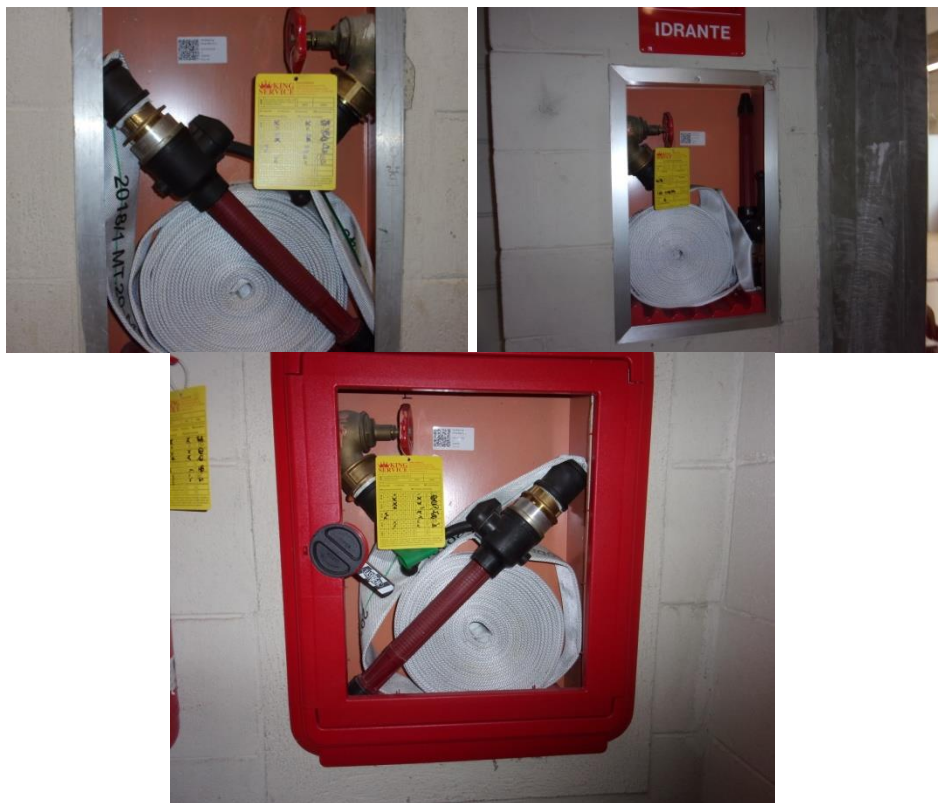
SEGNALAZIONE 33			
Piano terra - idrante presso aula 34-2IA Piano terra - idrante presso aula 31-4IB Piano seminterrato - palestra PS1			
Problema	Gli idranti risultano privo di vetro protettivo.		
Rischio (P x D)	Esposizione del presidio con possibile compromissione della sua funzionalità	2 x 2 = 4	
Riscontro fotografico

Misure da adottare	- Reinstallare il vetro		
Responsabile attuazione misure	Datore di lavoro	Risolto in data:

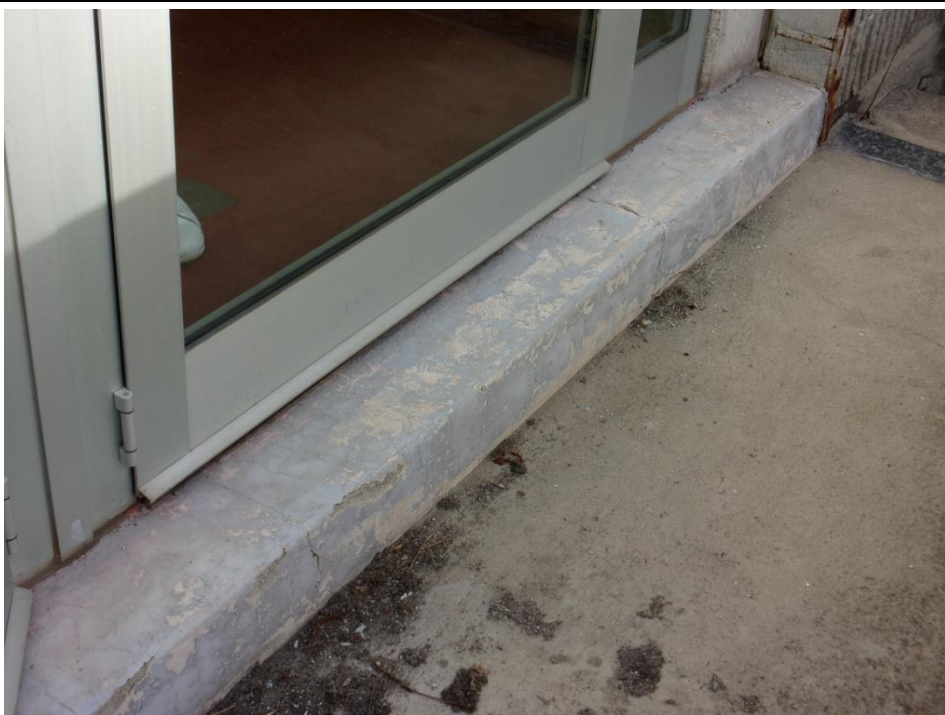
SEGNALAZIONE 34			
Generale - uscita di emergenza presso aula 9-2EA			
Problema	L'uscita di emergenza presenta un gradino non segnalato immediatamente oltre la soglia.		
Rischio (P x D)	Caduta a livello, inciampo, infortunio, ritardo della procedura di evacuazione Possibile calpestamento di persone in caso di inciampo durante l'emergenza	2 x 4 = 8	
Riscontro fotografico

Misure da adottare	<ul style="list-style-type: none">- Istruire i docenti di avvertire gli studenti del gradino durante le procedure di evacuazione- Installare strisce di segnalazione

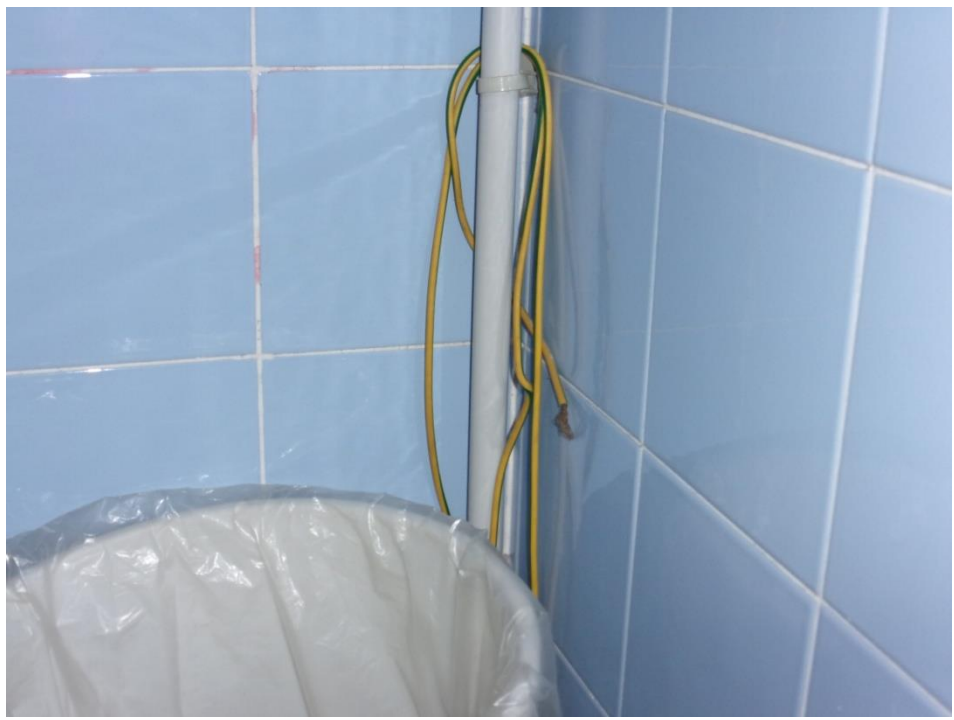
SEGNALAZIONE 35			
Piano terra - bagni presso aule 31-4IB e 32-4IA			
Problema	I cavi della messa a terra risultano esposti.		
Rischio (P x D)	Danni all'impianto	2 x 2 = 4	
Riscontro fotografico

Misure da adottare	- Riporre i cavi lontano dai sanitari assicurandosi che non siano esposti		
Responsabile attuazione misure	Datore di lavoro	Risolto in data:

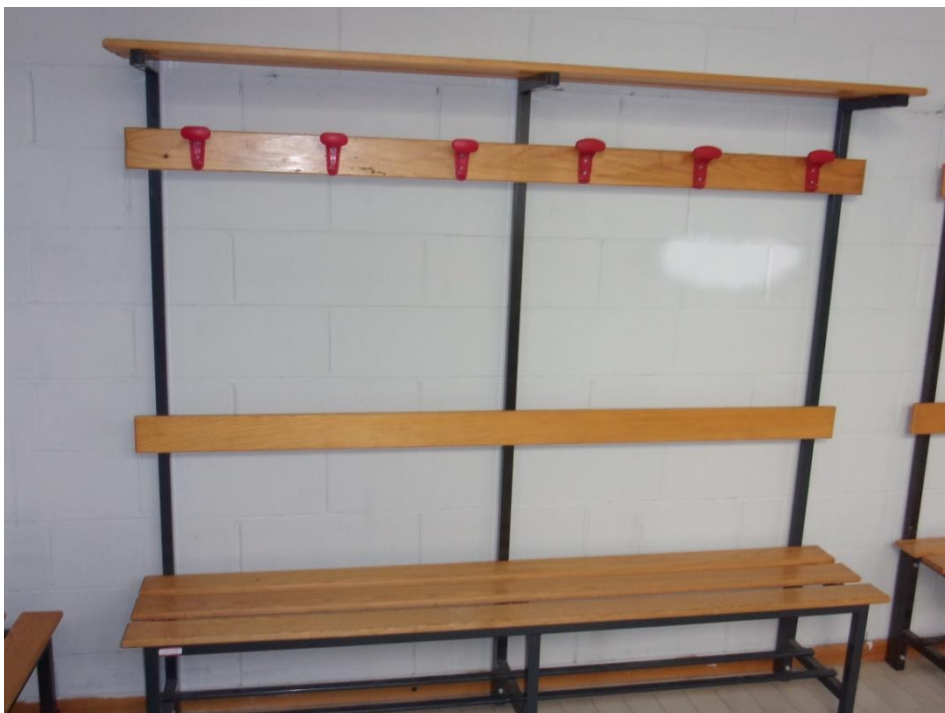
SEGNALAZIONE 36			
Piano terra - spogliatoi palestra PS1			
Problema	Le panche degli spogliatoi non sono ancorate alle pareti.		
Rischio (P x D)	Caduta del mobilio, urto, schiacciamento, infortunio	2 x 4 = 8	
Riscontro fotografico

Misure da adottare	- Provvedere al corretto ancoraggio		
Responsabile attuazione misure	Datore di lavoro	Risolto in data:

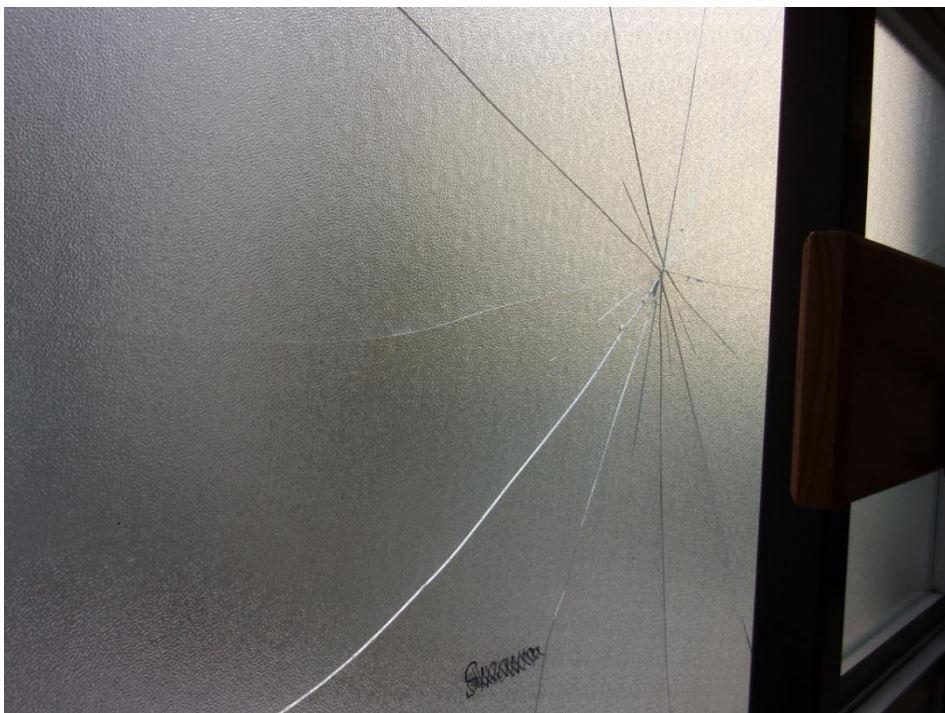
SEGNALAZIONE 37			
Piano terra - spogliatoio palestra PS1			
Problema	Le vetrate degli spogliatoi presentano crepe e danni.		
Rischio (P x D)	In caso di urto: proiezione di schegge, taglio, infortunio	2 x 4 = 8	
Riscontro fotografico

Misure da adottare	- Siccome i vetri degli spogliatoi sono a rischio di urto, installare pellicola protettiva		
Responsabile attuazione misure	Datore di lavoro	Risolto in data:

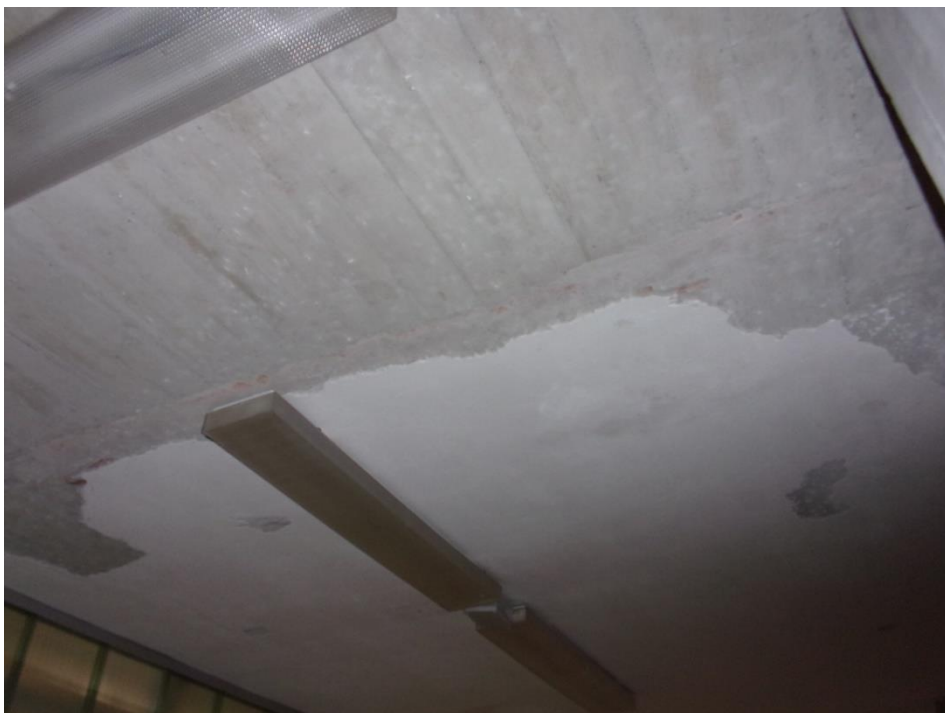
SEGNALAZIONE 38			
Piano seminterrato - palestra PS1			
Problema	L'intonacatura del soffitto dell'ingresso alla palestra risulta danneggiata.		
Rischio (P x D)	Danni alle strutture, caduta di materiale dall'alto	2 x 2 = 4	
Riscontro fotografico

Misure da adottare	- Ripristinare le finiture		
Responsabile attuazione misure	Datore di lavoro	Risolto in data:

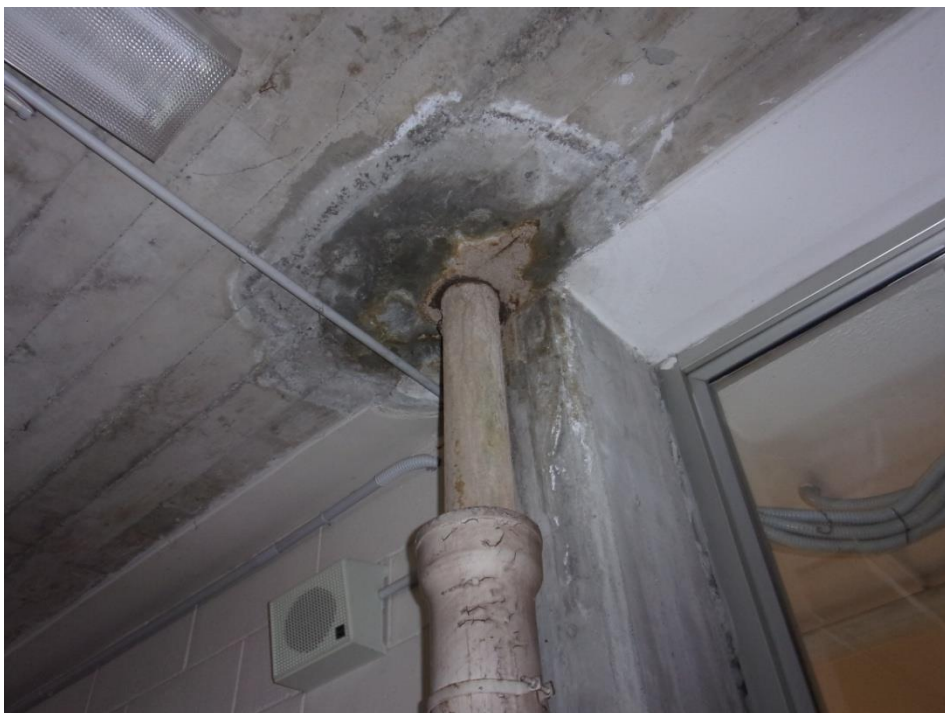
SEGNALAZIONE 39			
Piano seminterrato - palestra PS1			
Problema	In alcune delle aule si riscontrano segni di infiltrazioni e danni da umidità nel punto in cui il pluviale s'innesta nel soffitto dell'ingresso alla palestra.		
Rischio (P x D)	Insalubrità dei locali, danni alle strutture e alle finiture, insorgenza di muffe	3 x 2 = 6	
Riscontro fotografico

Misure da adottare	<ul style="list-style-type: none">- Verificare se vi siano perdite dal pluviale; se fossero presenti mettere in atto soluzioni tecniche che impediscano al fenomeno di ripresentarsi- Riparare i danni alle strutture e alle finiture		
Responsabile attuazione misure	Datore di lavoro	Risolto in data:

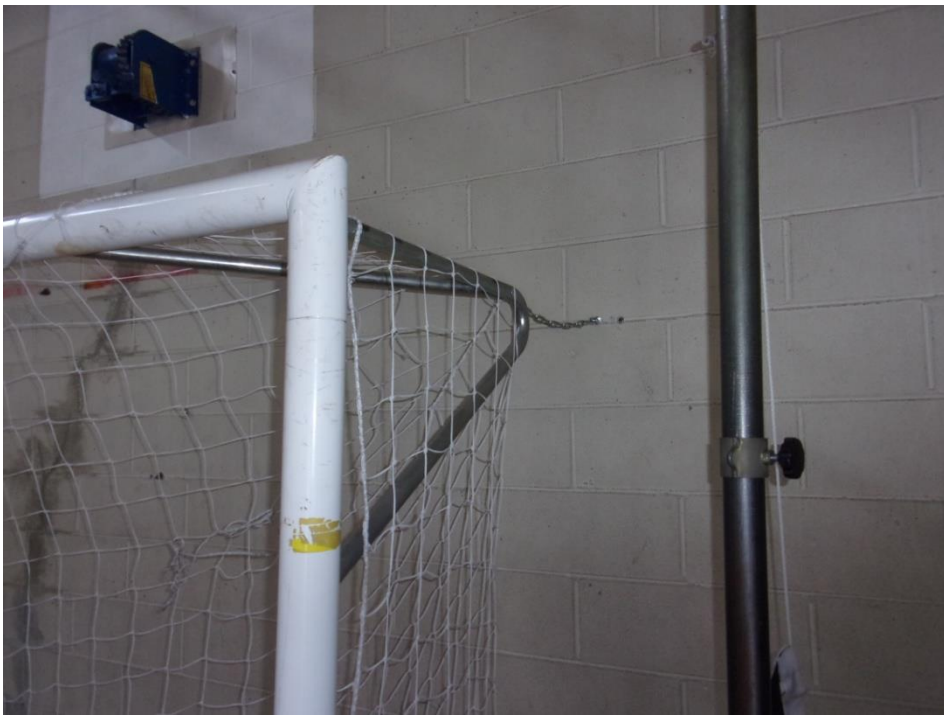
SEGNALAZIONE 40			
Piano seminterrato - palestra PS1			
Problema	Occorre fare verifica e manutenzione periodica delle catene delle porte.		
Rischio (P x D)	Caduta di oggetti dall'alto, urto, schiacciamento	2 x 4 = 8	
Riscontro fotografico

Misure da adottare	- Sottoporre le catene a verifica e manutenzione periodica		
Responsabile attuazione misure	Datore di lavoro	Risolto in data:

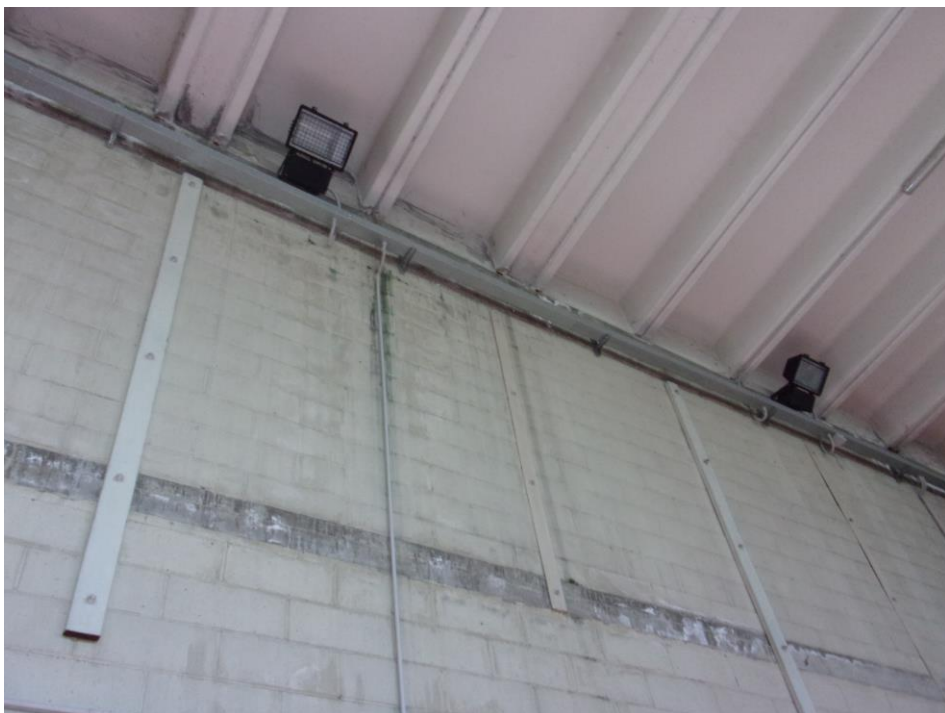
SEGNALAZIONE 41			
Piano seminterrato - palestra PS1			
Problema	Si riscontrano infiltrazioni e umidità provenienti dalla copertura.		
Rischio (P x D)	Insalubrità dei locali, danni alle strutture e alle finiture, insorgenza di muffe	2 x 2 = 4	
Riscontro fotografico

Misure da adottare	<ul style="list-style-type: none">- Mettere in atto soluzioni tecniche che impediscano al fenomeno di ripresentarsi- Riparare i danni alle strutture e alle finiture		
Responsabile attuazione misure	Datore di lavoro	Risolto in data:

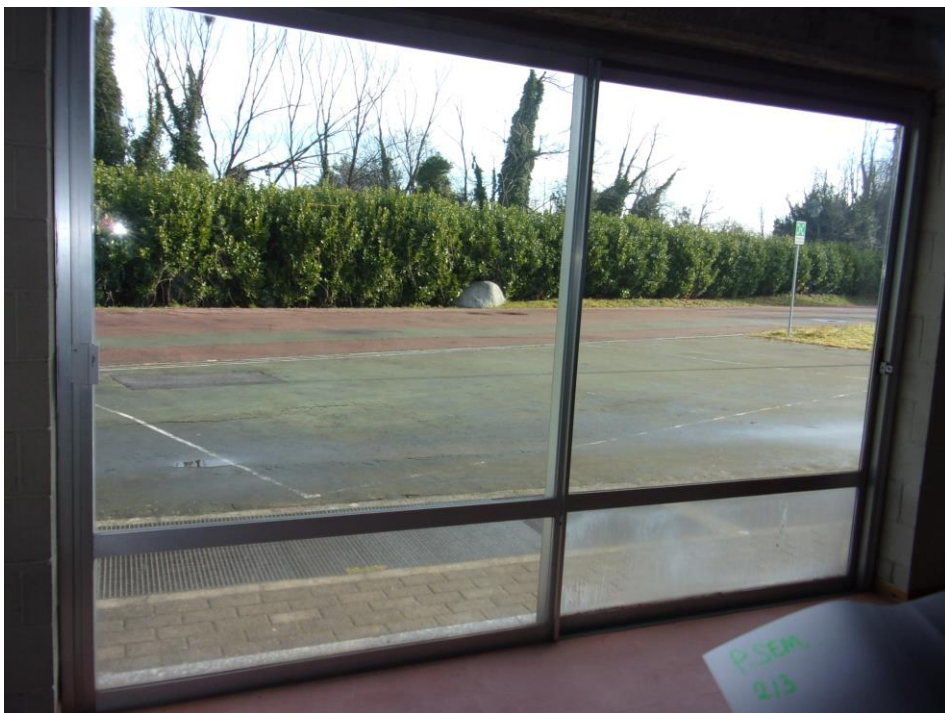
SEGNALAZIONE 42			
Piano seminterrato - palestra PS1			
Problema	Le vetrate della palestra sono a piena altezza.		
Rischio (P x D)	In caso di urto: taglio, proiezione di schegge, infortunio, caduta della vetrata	2 x 4 = 8	
Riscontro fotografico

Misure da adottare	- I vetri devono essere antisfondamento		
Responsabile attuazione misure	Datore di lavoro	Risolto in data:

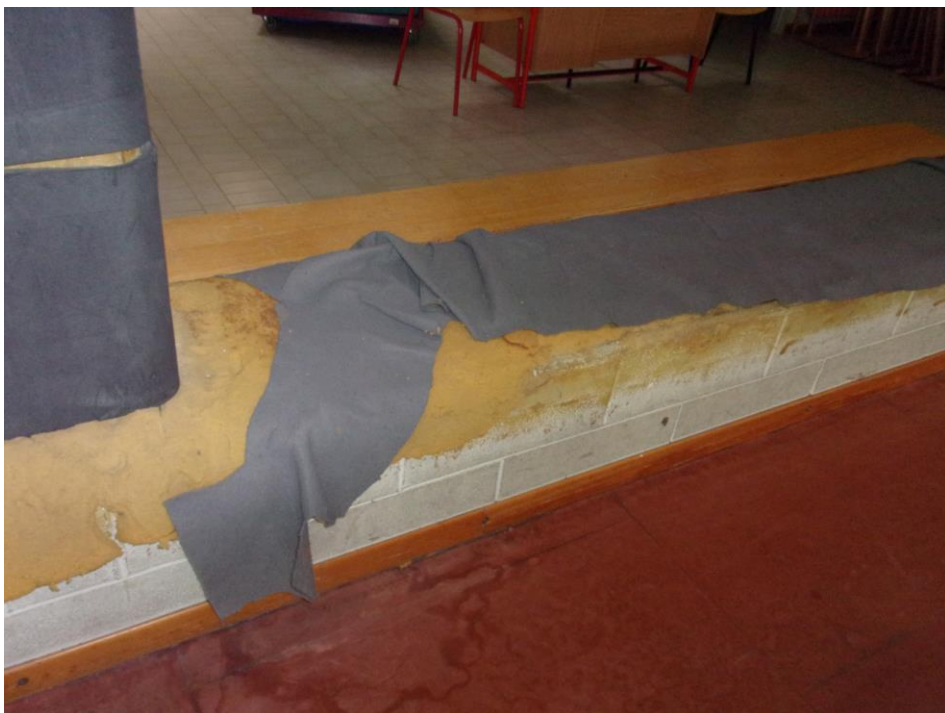
SEGNALAZIONE 43			
Piano seminterrato - palestra PS1			
Problema	Le protezioni antiurto in schiuma risultano usurate e danneggiate.		
Rischio (P x D)	Urto, infortunio (anche grave)	2 x 4 = 8	
Riscontro fotografico

Misure da adottare	- Sostituire le protezioni con modelli nuovi		
Responsabile attuazione misure	Datore di lavoro	Risolto in data:

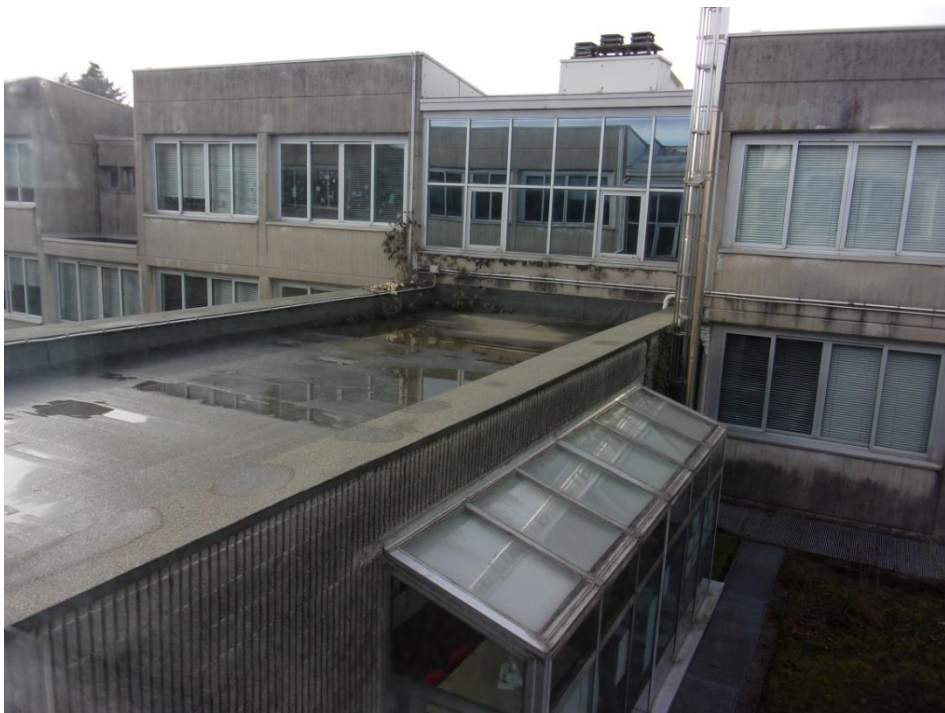
SEGNALAZIONE 47			
Copertura sopra sala insegnanti			
Problema	Si riscontrano ristagni di acqua piovana sulla copertura.		
Rischio (P x D)	Danni alle strutture, possibile insorgenza di fenomeni di infiltrazione	2 x 3 = 6	
Riscontro fotografico

Misure da adottare	- Correggere le pendenze della copertura affinché vi sia un corretto deflusso delle acque meteoriche		
Responsabile attuazione misure	Datore di lavoro	Risolto in data:

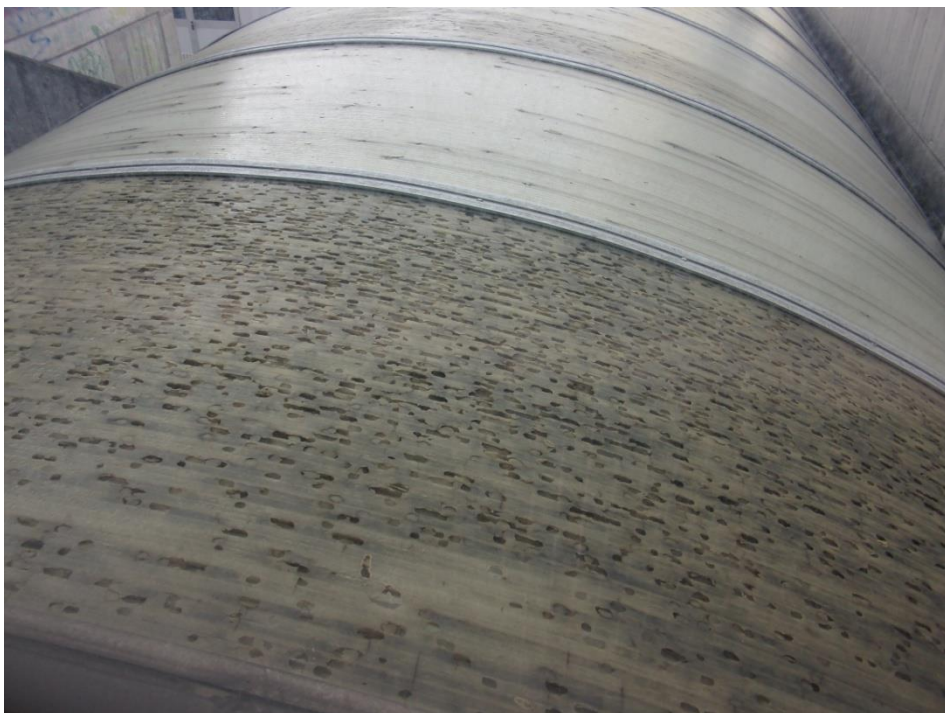
SEGNALAZIONE 48			
Copertura esterna posta a fianco dell'aula 16-3SA			
Problema	La volta di copertura esterna presenta numerosi danni e fori.		
Rischio (P x D)	Infiltrazioni d'acqua nella struttura, annidamento animale (zanzare, vespe, ...), danni alla struttura	2 x 2 = 4	
Riscontro fotografico

Misure da adottare	- Sostituire i pannelli		
Responsabile attuazione misure	Datore di lavoro	Risolto in data:
